大規模修繕と併せて耐震化

実 例 紹 介

サンパークマンション

2020年1月11日

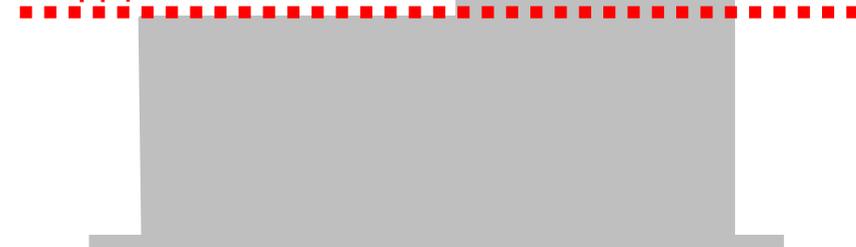
6階

大きくセットバックしている6階の上階で、 I_s 値が基準以下(NG)となっている。

SRC造の I_s 値は、この建物では0.576以上でOKになります。(RC造・S造は I_s 値は0.6以上)

その為、中間階での補強が有効となり、アウトフレームを範囲を限定して設置した。

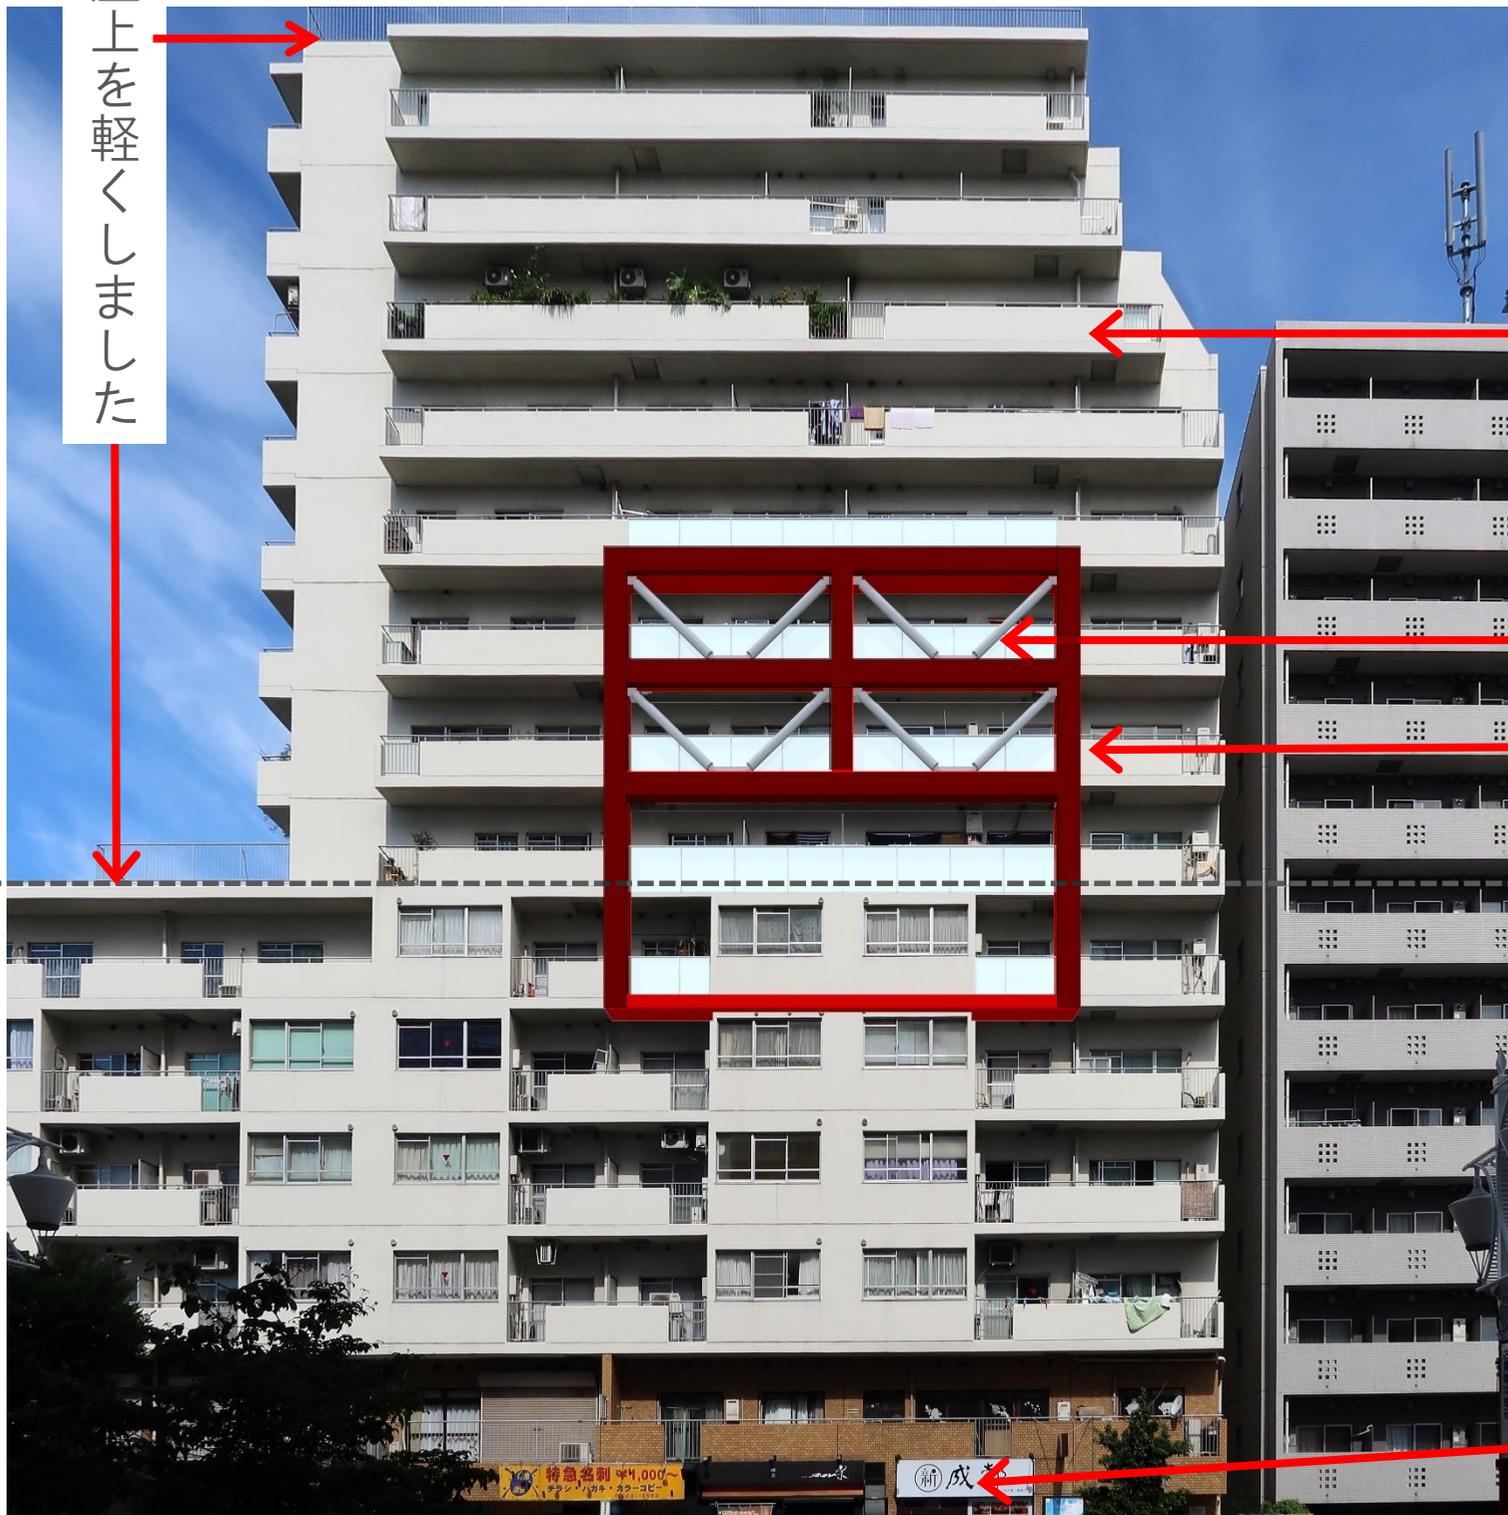
[明治通り側の外観]

5階から上が細くなっています
↓
低層部は横に長～い

屋上を軽くしました

外壁・バルコニーなどの
大規模修繕を実施

アルミの手摺に改善

耐震アウトフレーム設置
(実際は赤ではありません)
