# 耐震補強工事を含む総合的改修工事の計画と実施

曳舟ダイヤモンドマンション 理事長 左藤 寛  
同 元理事長 宇治康直

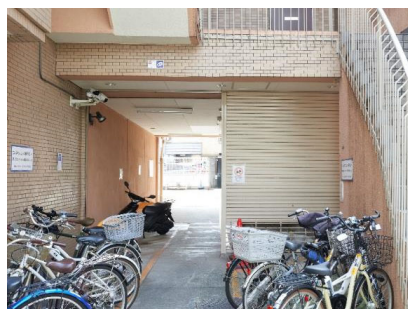
【改修前】1階ビロティ

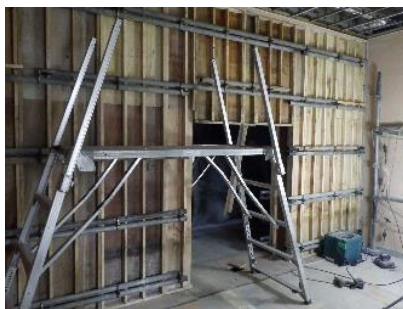
【耐震補強工事中】1階ビロティ

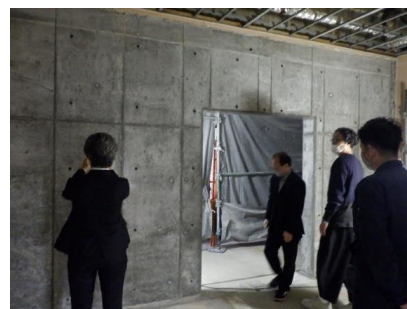
【耐震補強工事中】1階ビロティ

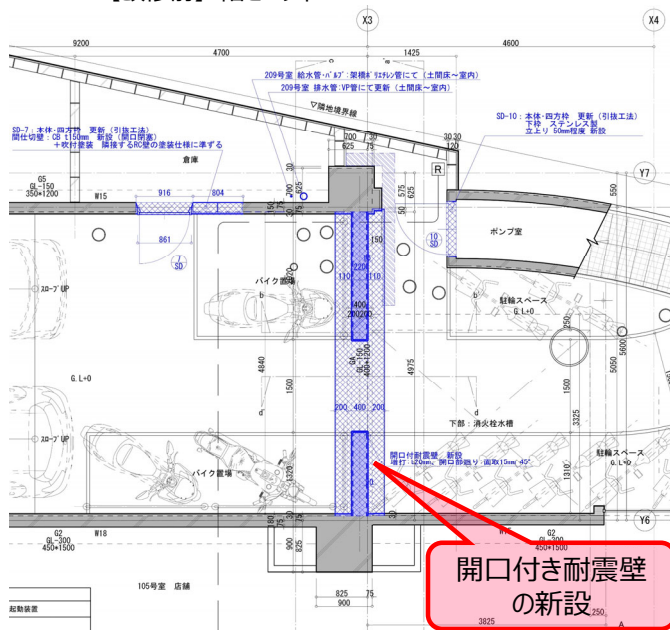
【改修後】1階ビロティ平面図

| | 工事項目 | 内容 |
|---|---|---|
| 5 | 耐震補強 | ピロティ部分に開口付き耐震壁新設、耐震スリット新設 |

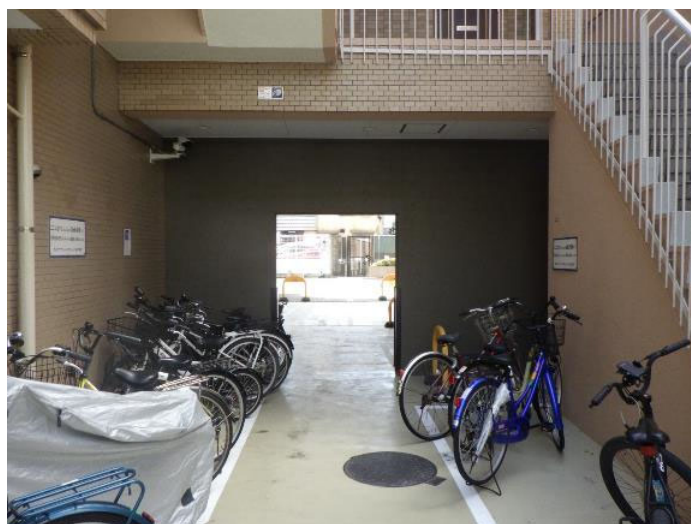
【改修後】1階ビロティ

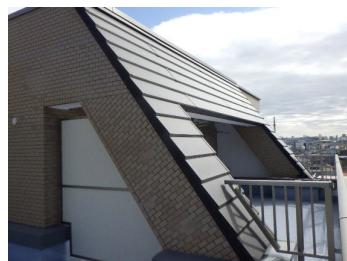
【改修後】斜壁面の防水改修

| | 工事項目 | 内容 |
|---|---|---|
| | | パラペット天端・斜壁雨掛かりの防水改修 |

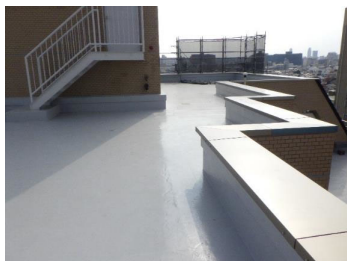
【改修後】パラペット天端の防水改修

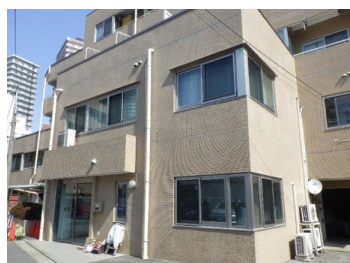
【改修後】サッシの更新

| | 工事項目 | 内容 |
|---|---|---|
| 13 | コストオン工事 | アルミサッシ更新、コストオン経費 |

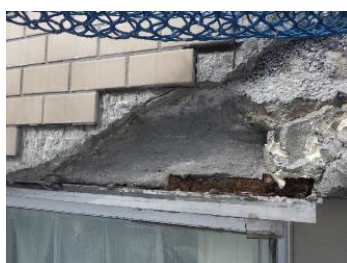
【改修前】躯体の劣化状況

| | 工事項目 | 内容 |
|---|---|---|
| 3 | 躯体改修 | ひび割れや鉄筋爆裂部分などの補修 |

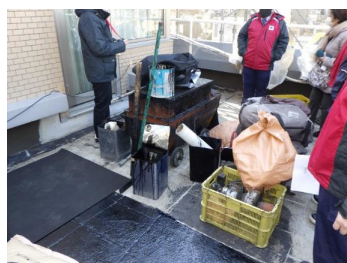
【改修工事中】陸屋根の防水改修
