ファミリー三軒茶屋 耐震補強工事

NPO 耐震総合安全機構 (JASO)

§ 1. どんな建物？

§ 4. 耐震改修工事 工事中の状況

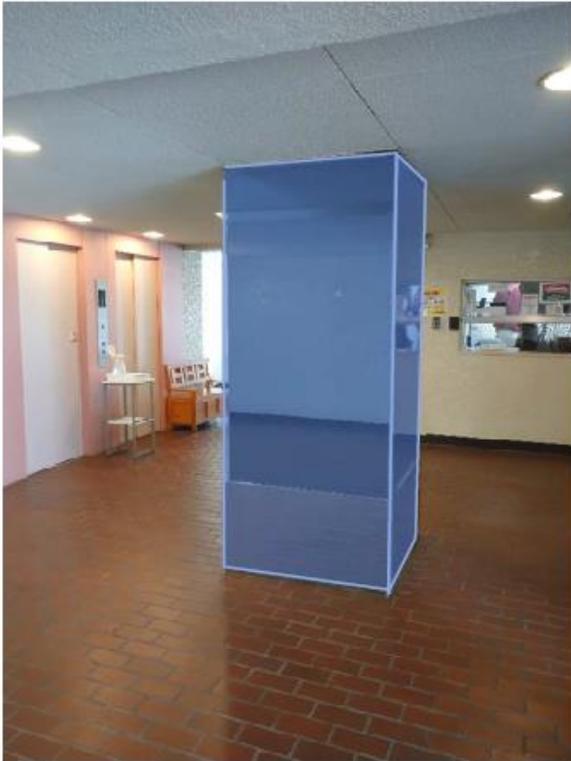
⑨ 鋼板巻き補強柱：エントランス内

↑
戸境壁で1階にだけ
壁がない箇所がある
ので、圧壊しないよ
うに鋼板で補強

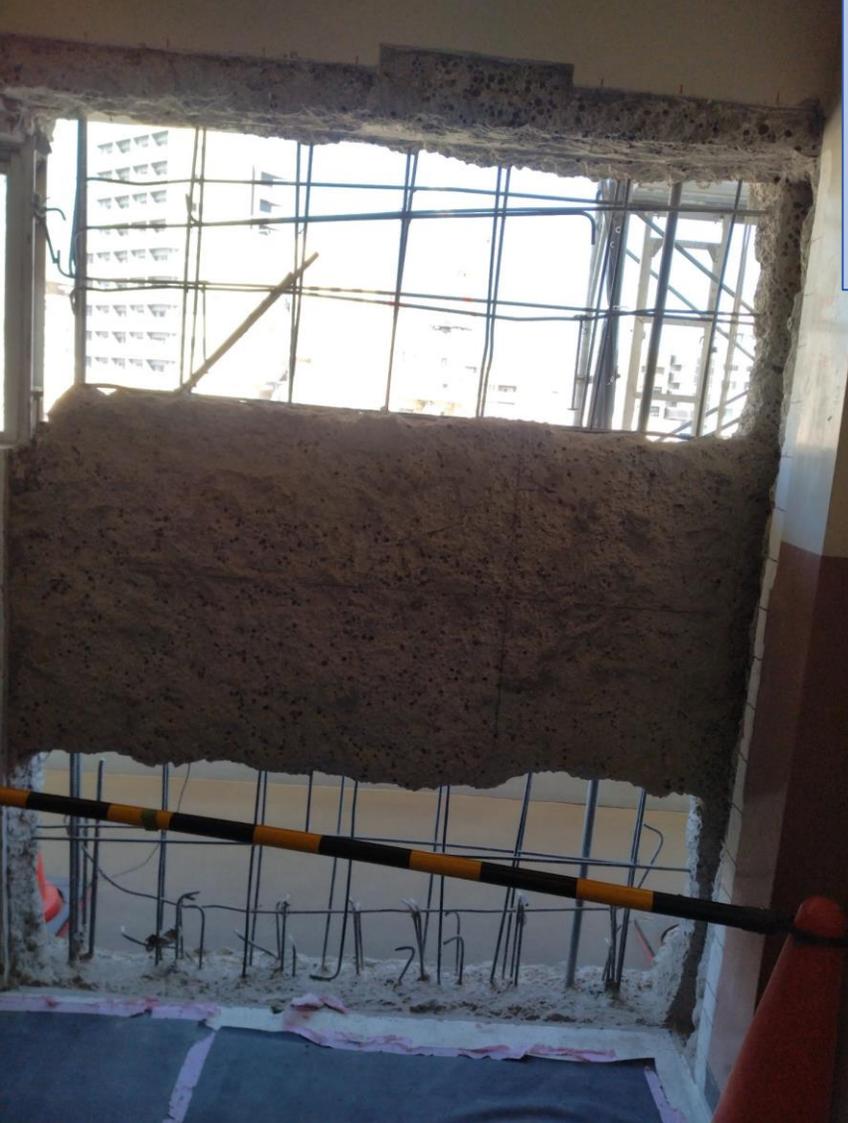
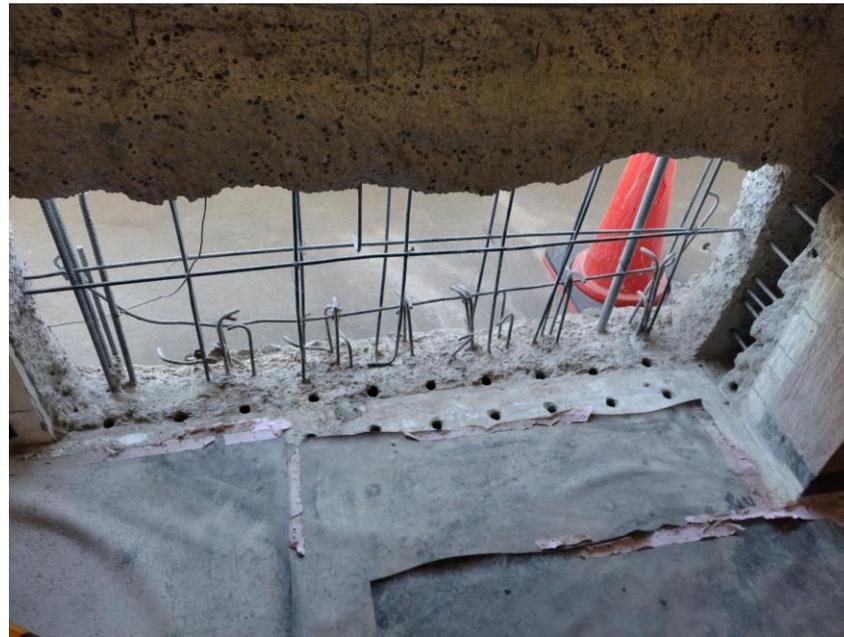
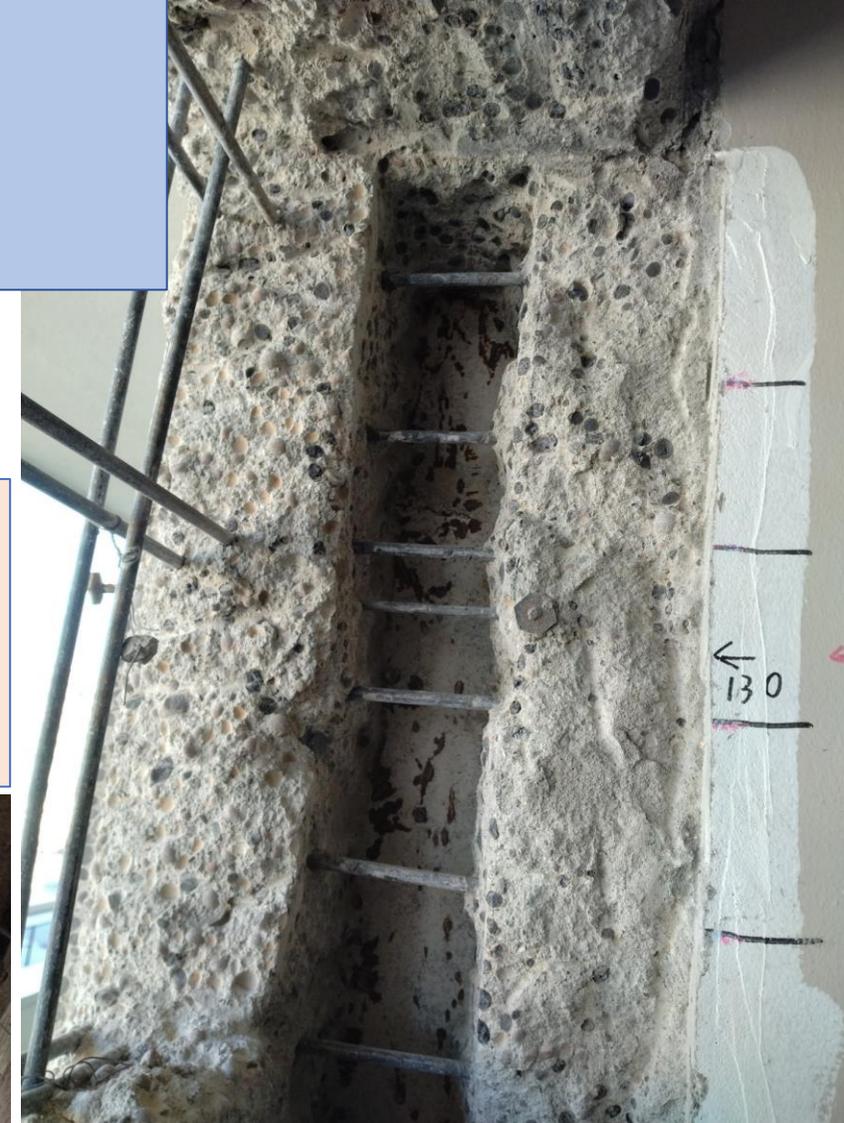
階段室増打壁

鉄骨の被りが小さいため
接着系アンカーではなく
→
研ってSWスタッド
としている
