# 事例紹介 (1)

## 耐震改修の実例

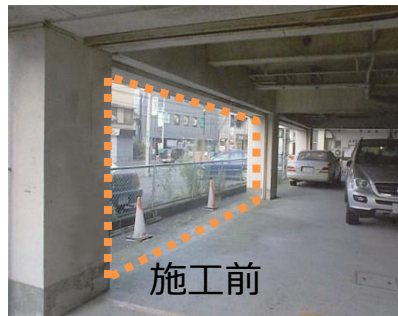
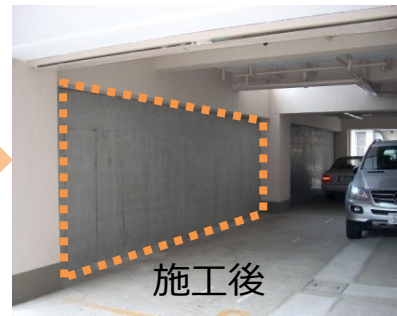
### ○耐震壁補強

1階部分が駐車場・店舗となっていて、壁が少なく、主に柱で空間が構成されている場合、耐震壁補強等で壁を増設します。

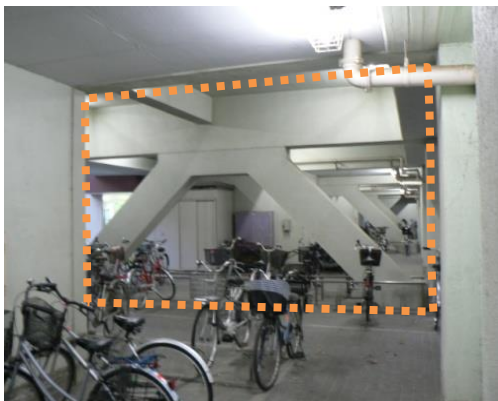
### ○枠付き鉄骨ブレース補強

ピロティ等の開口部に鉄骨ブレースを設置し、耐力と粘り強さを向上させます。

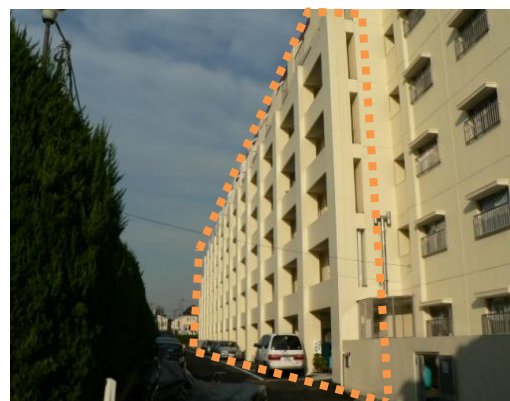
### ○外付けフレーム補強

敷地に余裕がある場合、外付けフレーム補強により耐震改修をすることができます。

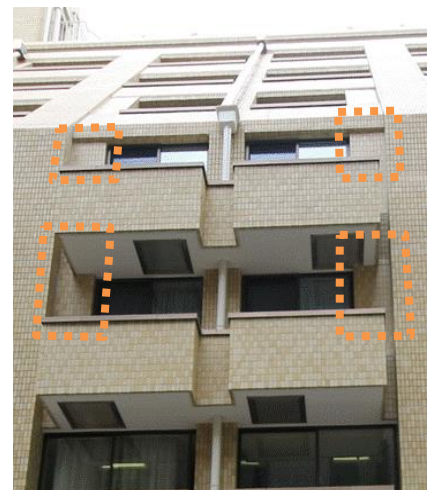
## Aマンション

#### ①耐震壁補強

構 造：鉄骨鉄筋コンクリート造  
延べ面積：2,546㎡  
戸 数：101戸  
階 数：地上9階、地下1階  
工 期：耐震診断（7か月） 約 300 万円  
補強設計（5か月） 約 300 万円  
改修工事（10か月） 約5,700 万円
