マンション耐震セミナー  
2016.9.10

# 安全・安心に繋がる マンションの耐震診断と補強

ものつくり大学特別客員教授  
岡本 直

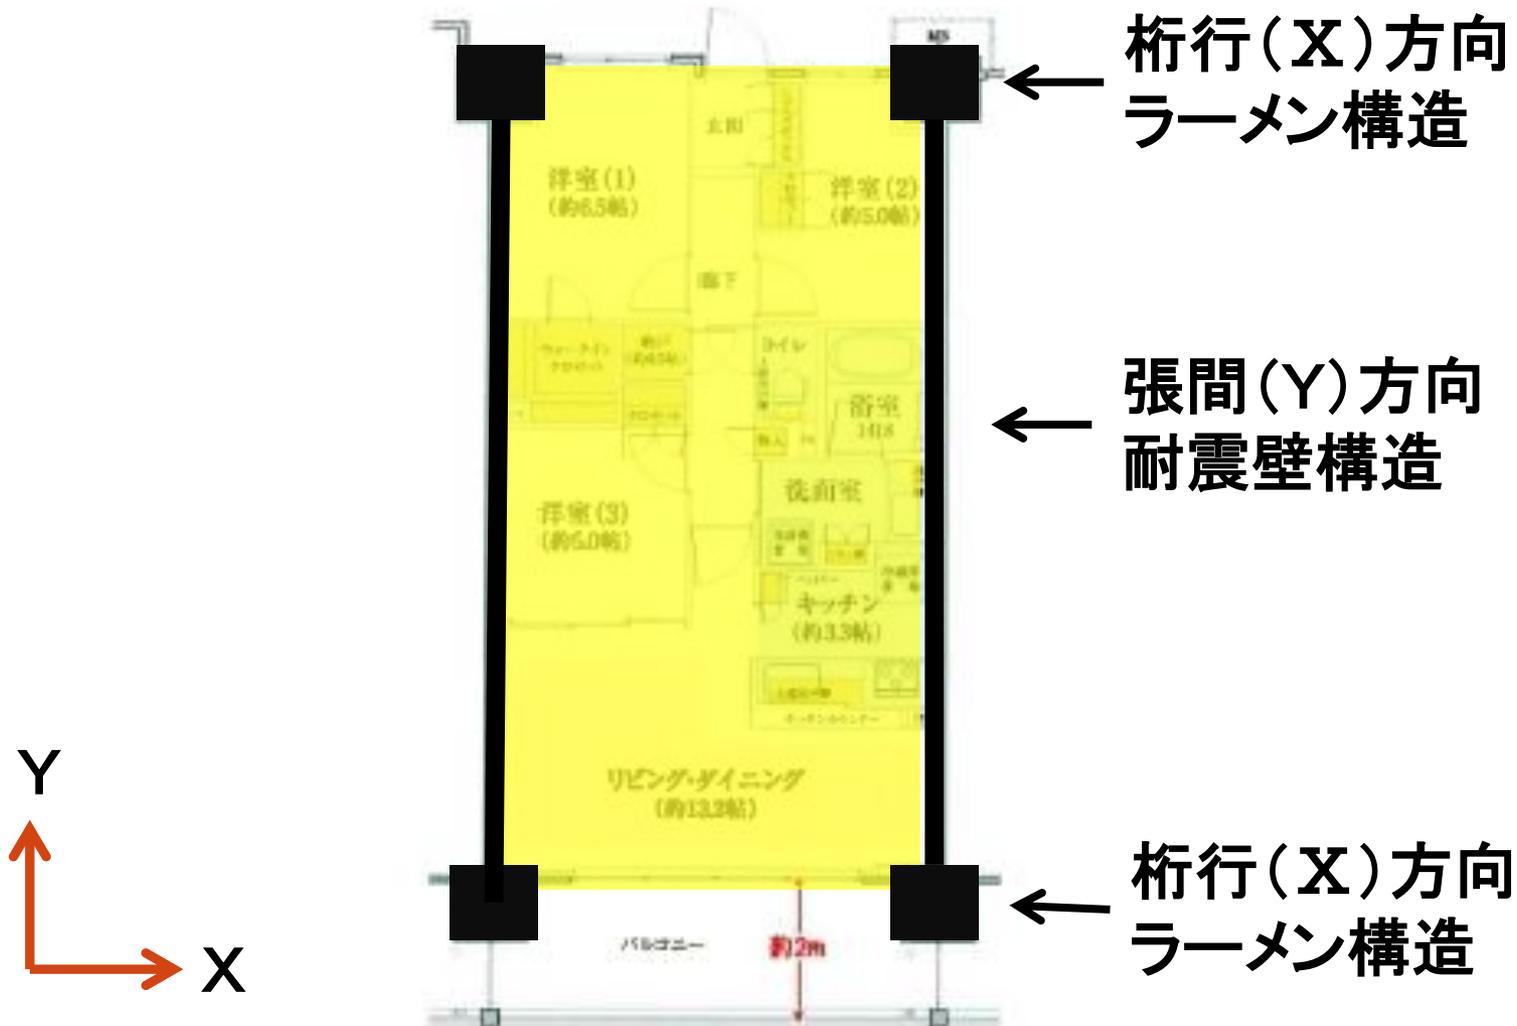
# マンションはどんな骨組みで構成されているか (板状建物の例)

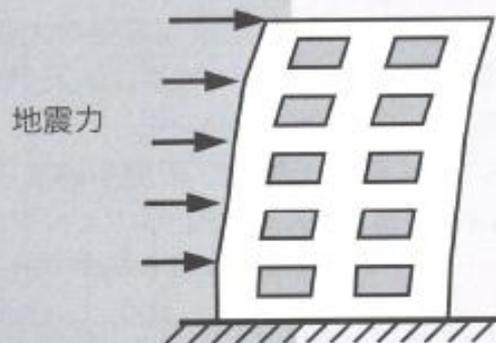
震度5弱程度までは構造部材は無被害  
ただし、想定した地震力が実際の地震より小さい

大地震に対する規定なし

RC柱の変形能力に  
対する配慮なし  
=コンクリートが  
はじける脆い壊れ方  
(被害写真参照)

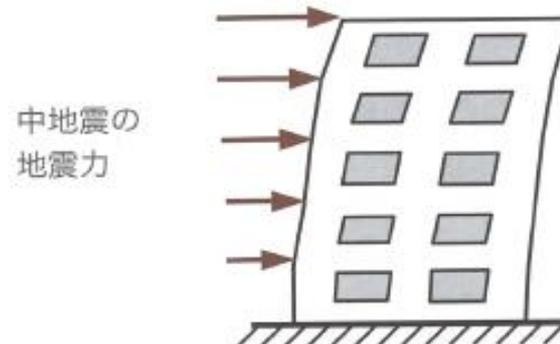
中地震の  
地震力

震度5弱程度までは構造部材は無被害  
設計用の地震力分布は実際の地震に近くかつ大きい

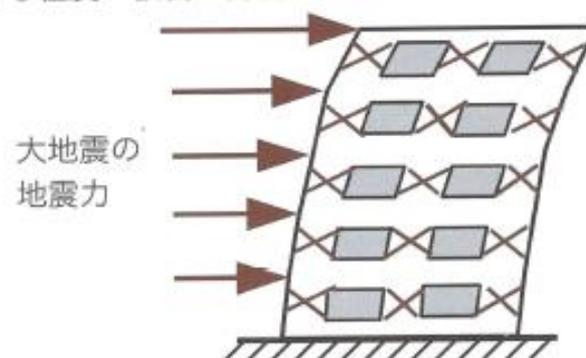
大地震の  
地震力

震度6弱～6強の大地震では構造部材は崩壊しないで  
人命を保護。極端に弱い階を造らず層崩壊を防ぐが、  
ある程度の被害は許容

震度5でOKも震度6強、7に対する安心には  
繋がらないことに注意

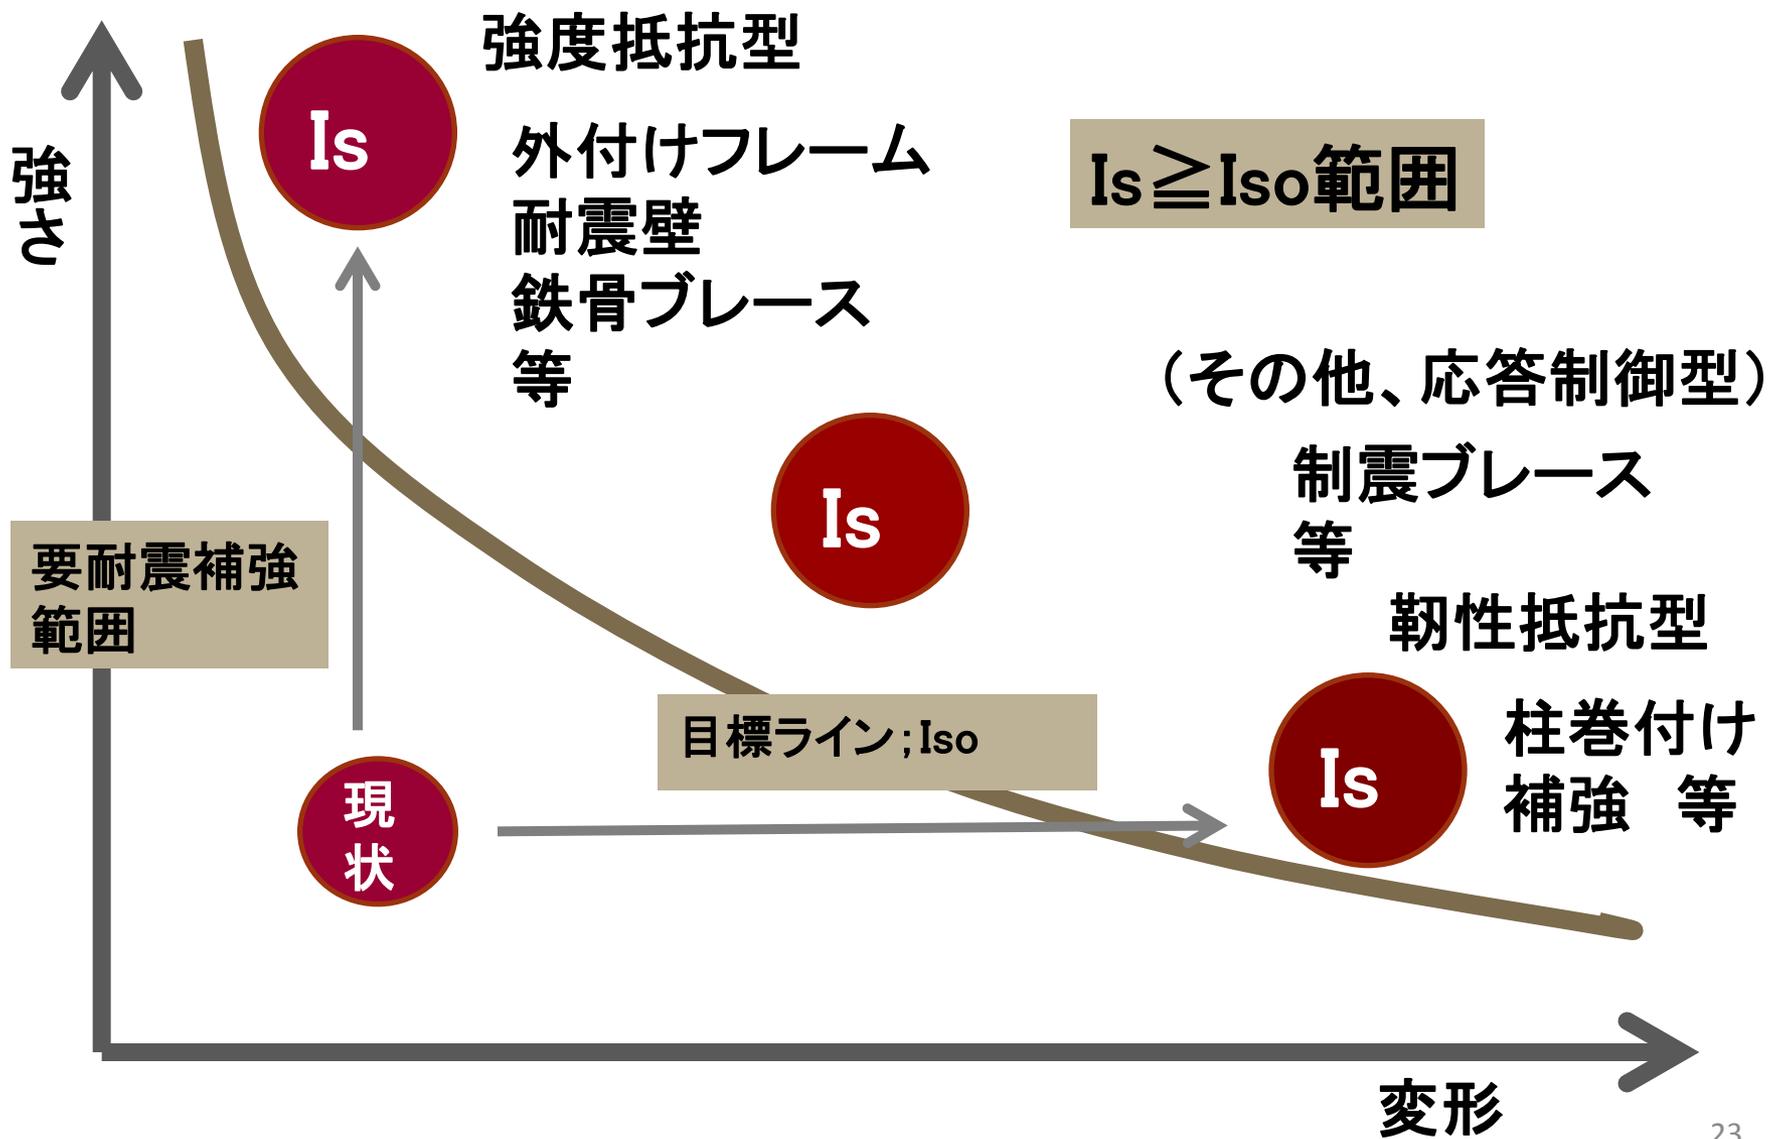
# 構造耐震指標: $I_s$

建物の強さと粘りを総合的に  
評価する指標値

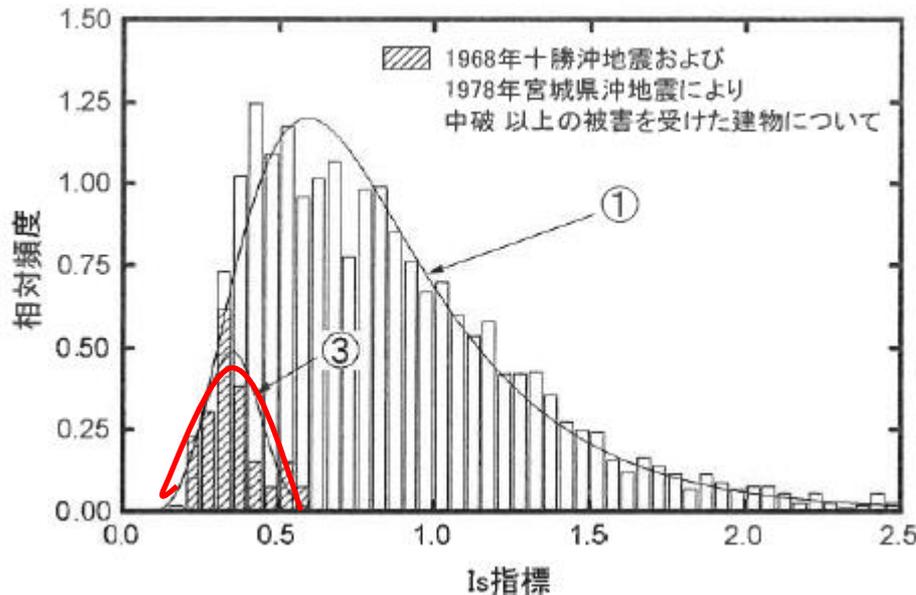
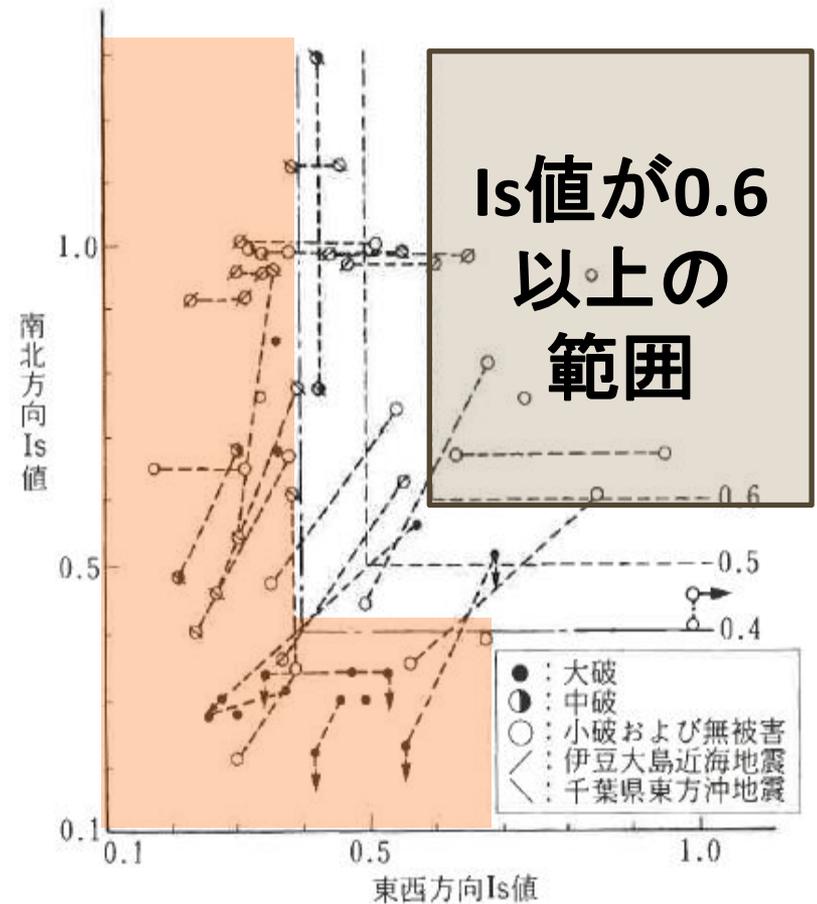
解図 5.2-2 第2次診断用 Is 値と震害<sup>5)</sup>

# Is値と震害の関係

- ・Is値が0.4以下の建物の多くが倒壊または大破の恐れ
- ・Is値が0.4～0.6では中破以上の被害
- ・Is値が0.6では、概ね小破以下にとどまる

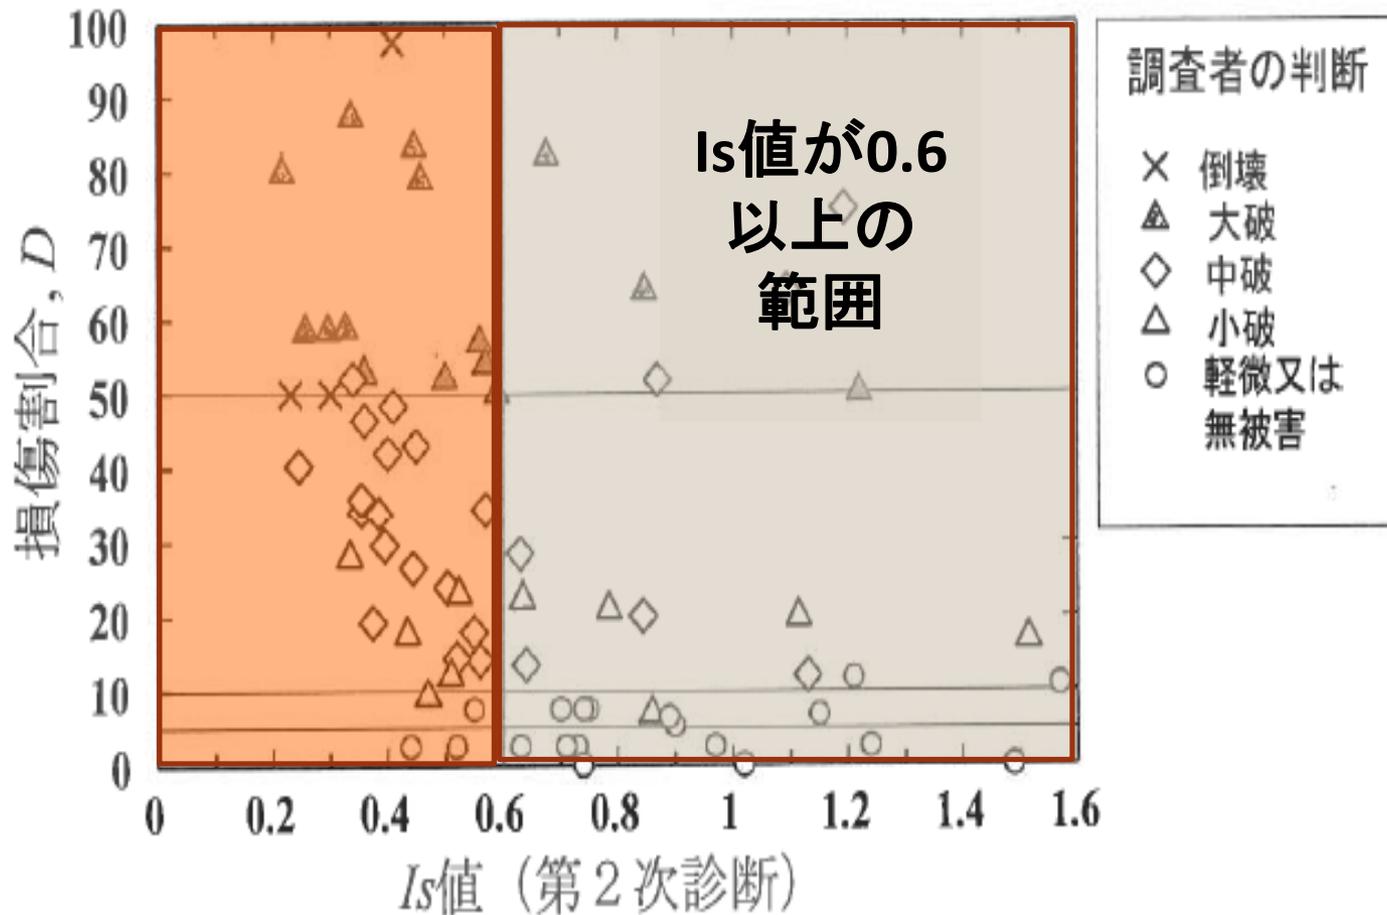
# Is値と損傷割合の関係

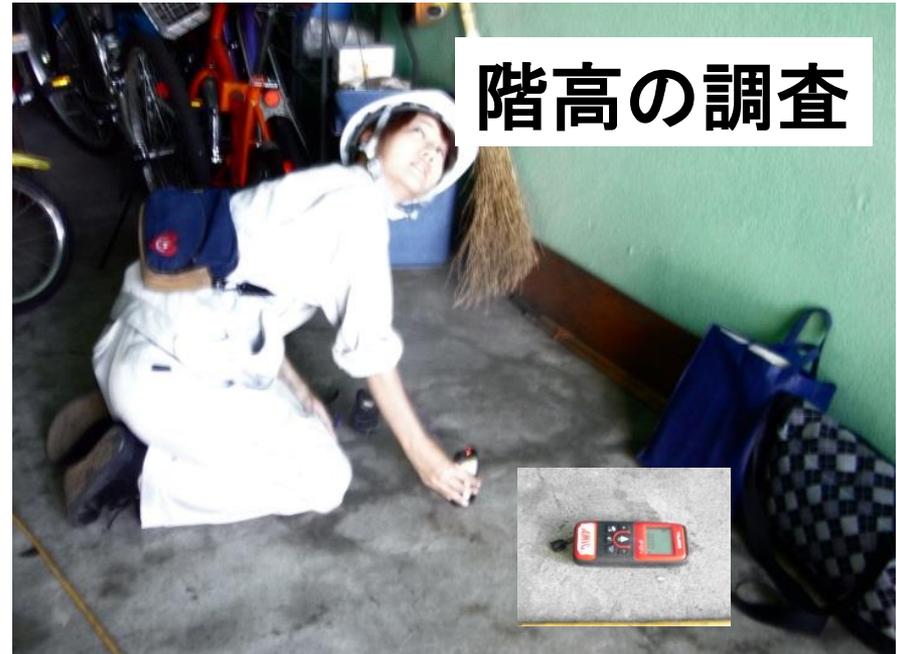
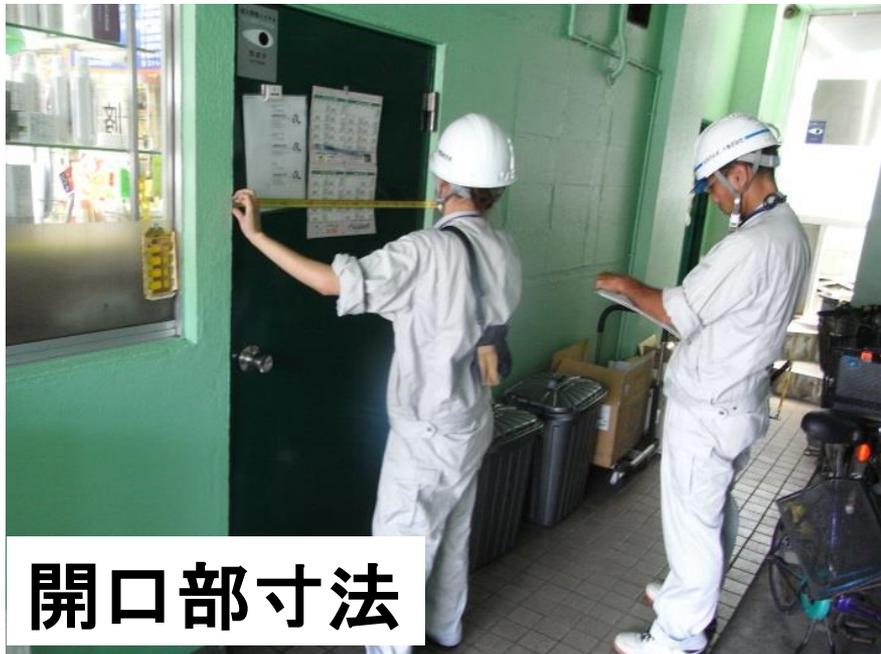
## 階高の調査

# 建物の現況調査/T指標

(建築図との照合を行う)

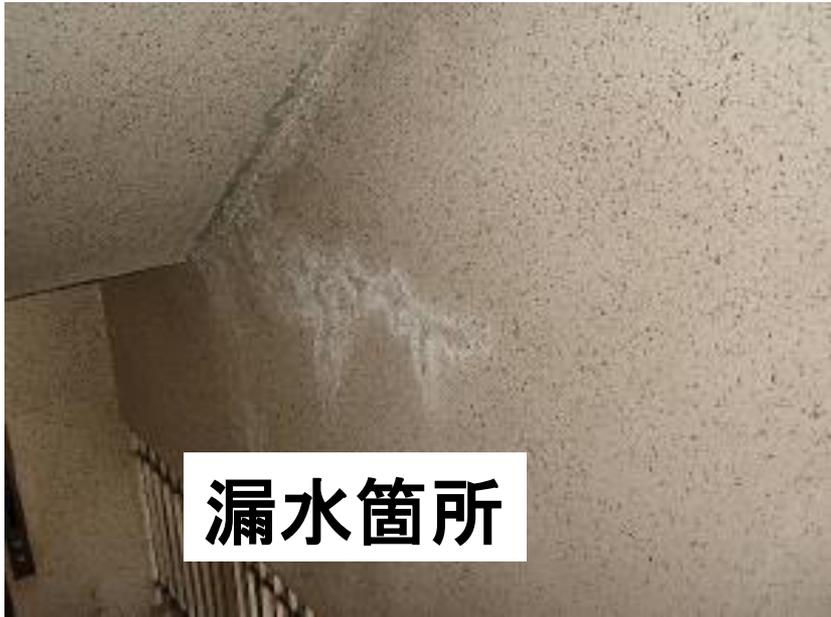
漏水箇所

(劣化箇所を確認する)

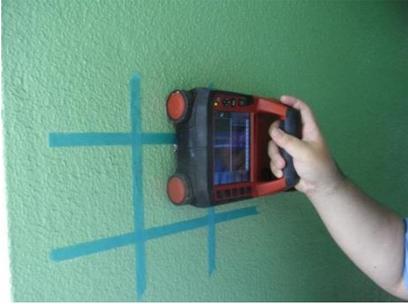
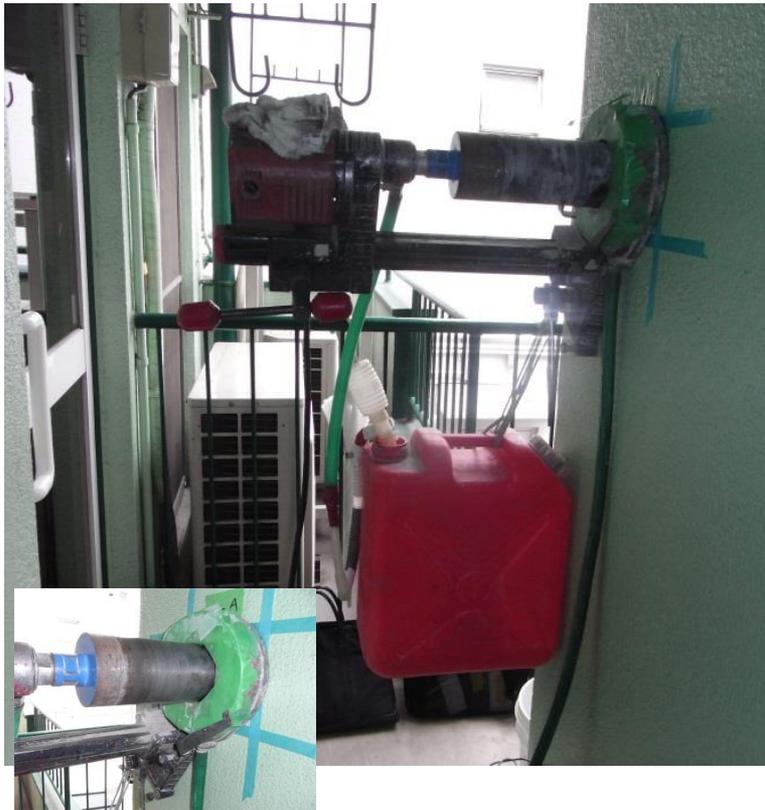
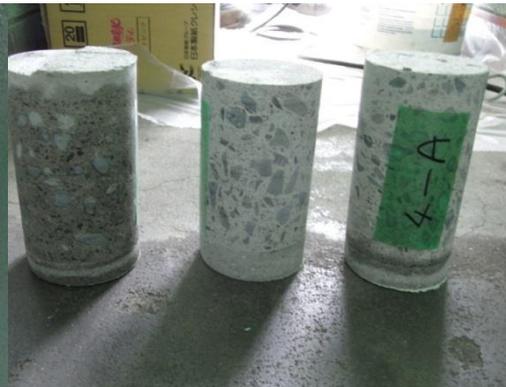
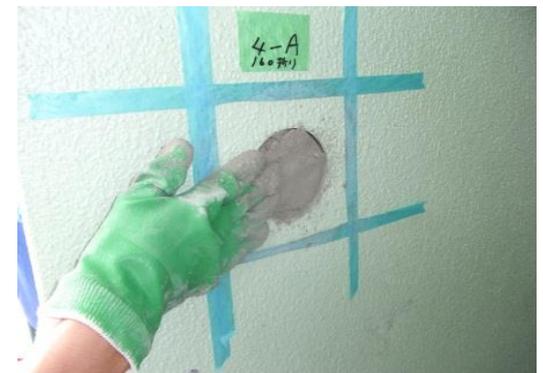
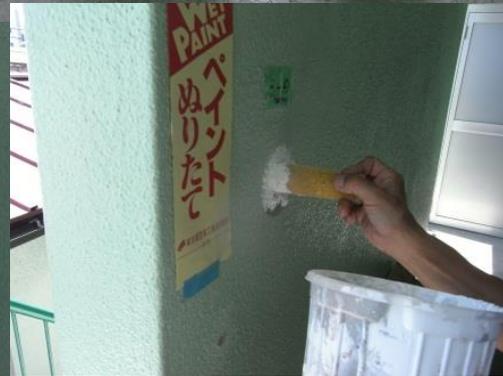
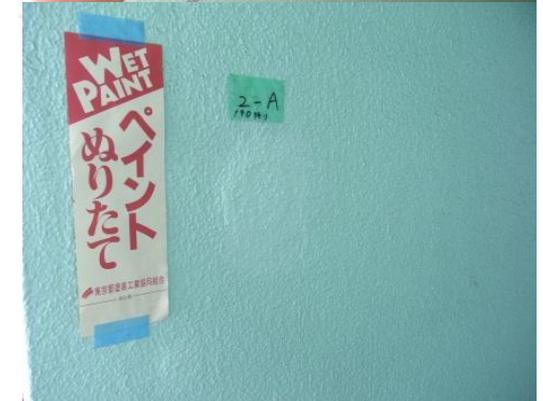
(コンクリートの強度と中性化を確認する)

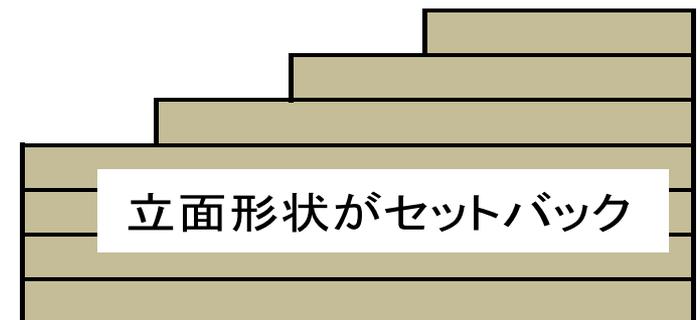
立面形状における剛性変化  
の検討(剛重比)

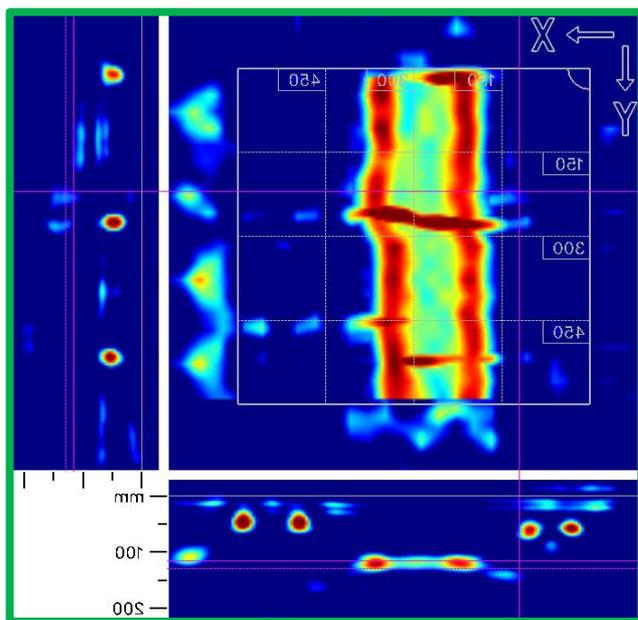
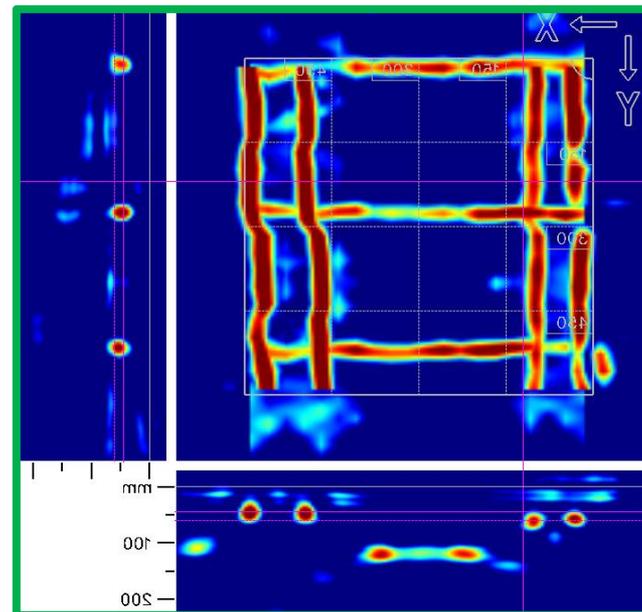
## 調査項目

- ①鉄骨フランジの幅・かぶり
- ②鉄骨フランジ厚
- ③鉄筋径
- ④鉄筋のピッチ・本数(写真)

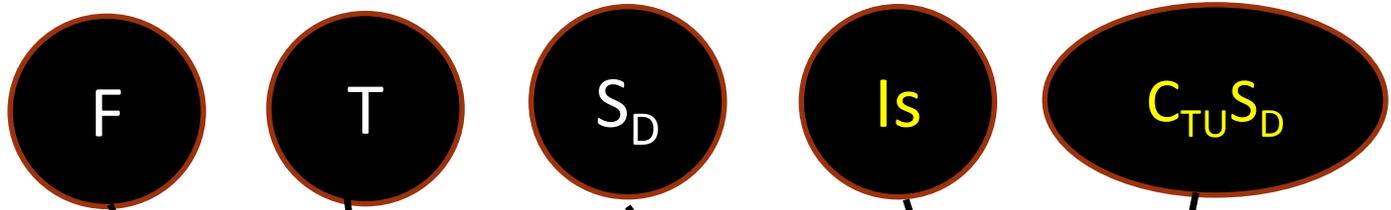
# 診断結果表

建物名: TEST				建設年月日:						
方向: X方向 正加力		診断者:		診断年月日: 2012/08/03						
診断回数: 2次		経年指標 $T = 1.000$		構造耐震判定指標 $I_{so} = E_s \cdot Z \cdot G \cdot U = 0.60 \cdot 1.00 \cdot 1.00 \cdot 1.00 = 0.600$						
階	Fu	C	F	破壊形式	Eo	SD	I <sub>s</sub>	C <sub>TU</sub> ·SD (Nr<N)	判定	
3	(5)式	1.00	( 1.03)	1.00	CB, CS, CWB, CWS, WCB	0.744	1.17	0.871	0.87	( 0)
2	(5)式	1.00	( 0.63)	1.00	CB, CS, CWB, CWS, WCB	0.546	1.17	0.639	0.63	( 0)
1	(5)式	1.00	( 0.50)	1.00	CB, CS, CWB, WCB, WCS	0.506	1.17	0.592	0.59	( 0)

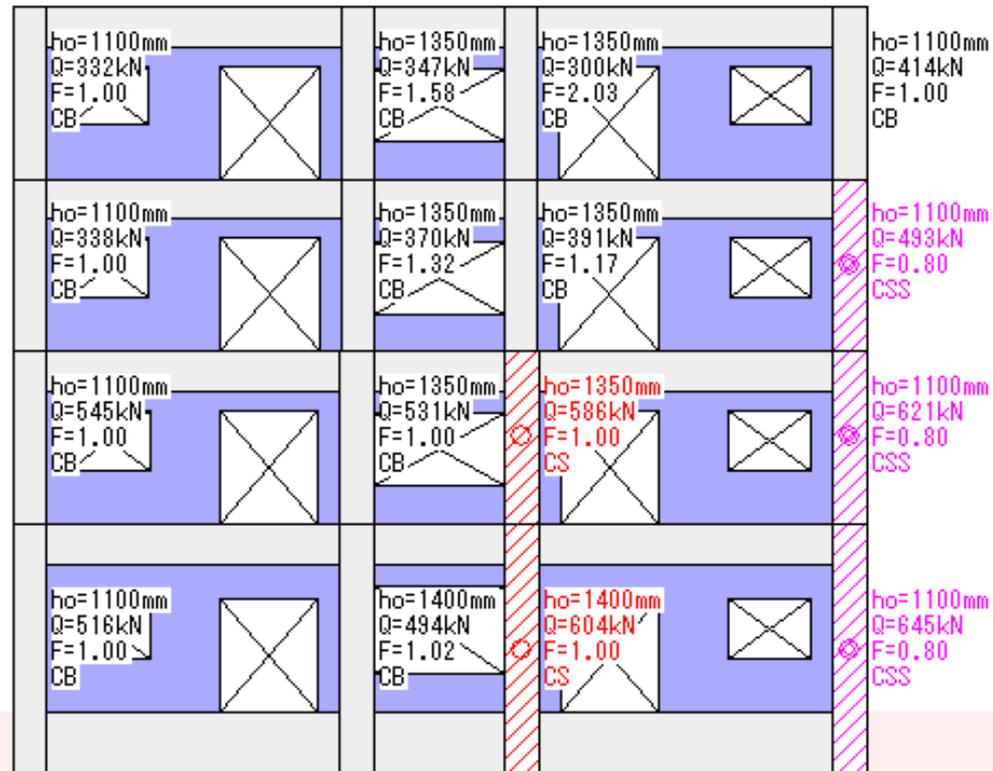
# 柱や壁の耐力・破壊モード

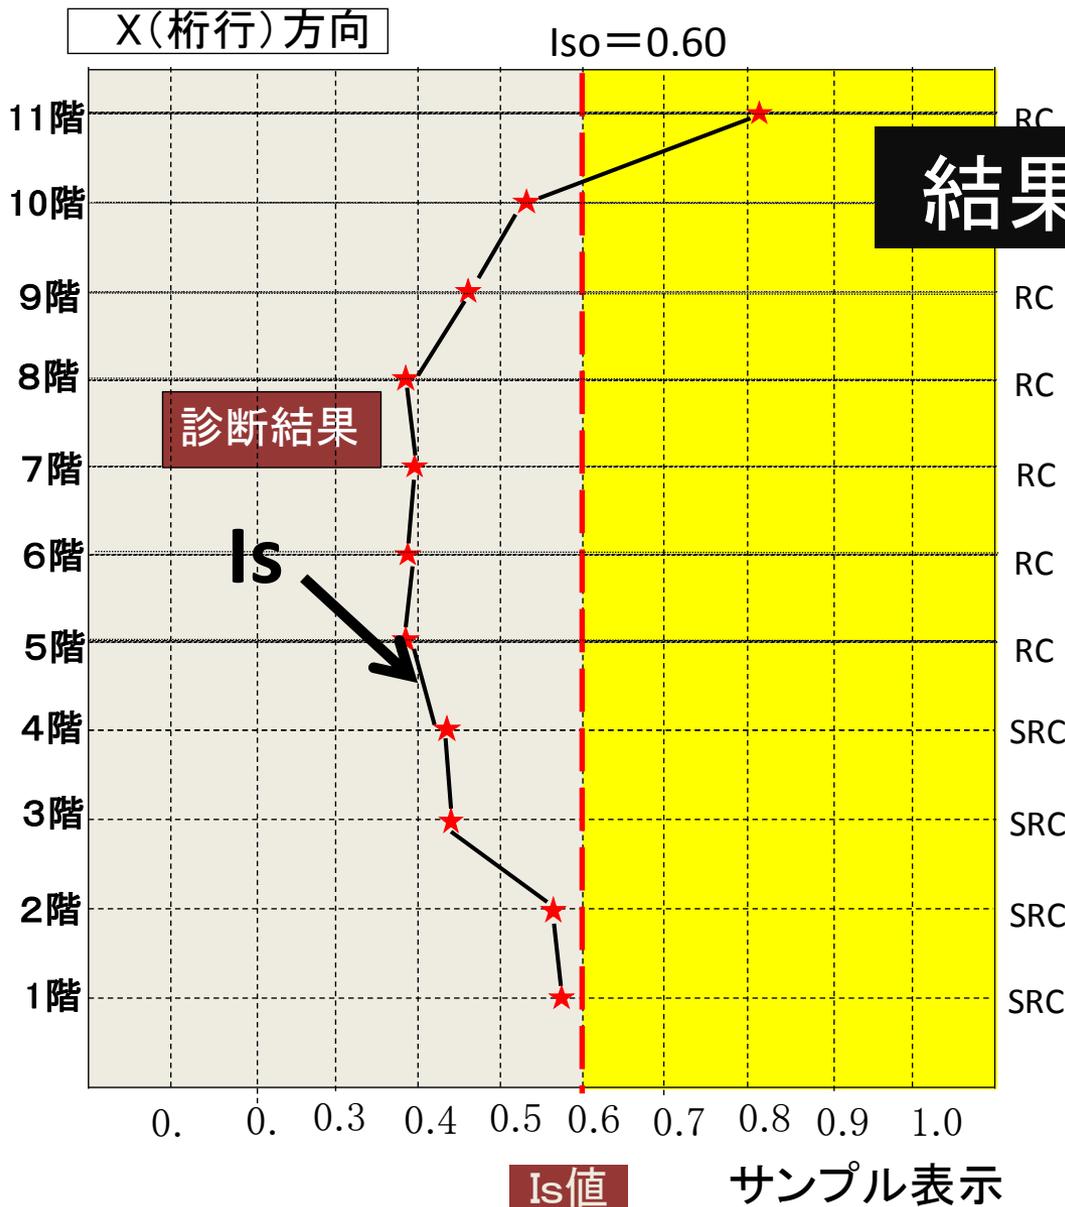
結果の表示例 / 重要

耐震性能は主に  
Is値で判断する。  
目標指標値は  
ISO=0.6とする。  
**Is ≥ ISO**

耐震診断結果の所見  
「大きな地震に対して、  
十分な **強さと粘り**を  
発揮できる結果となっ  
ているか」

⇒ 目標指標値を下回る場合  
は、その要因を分析する

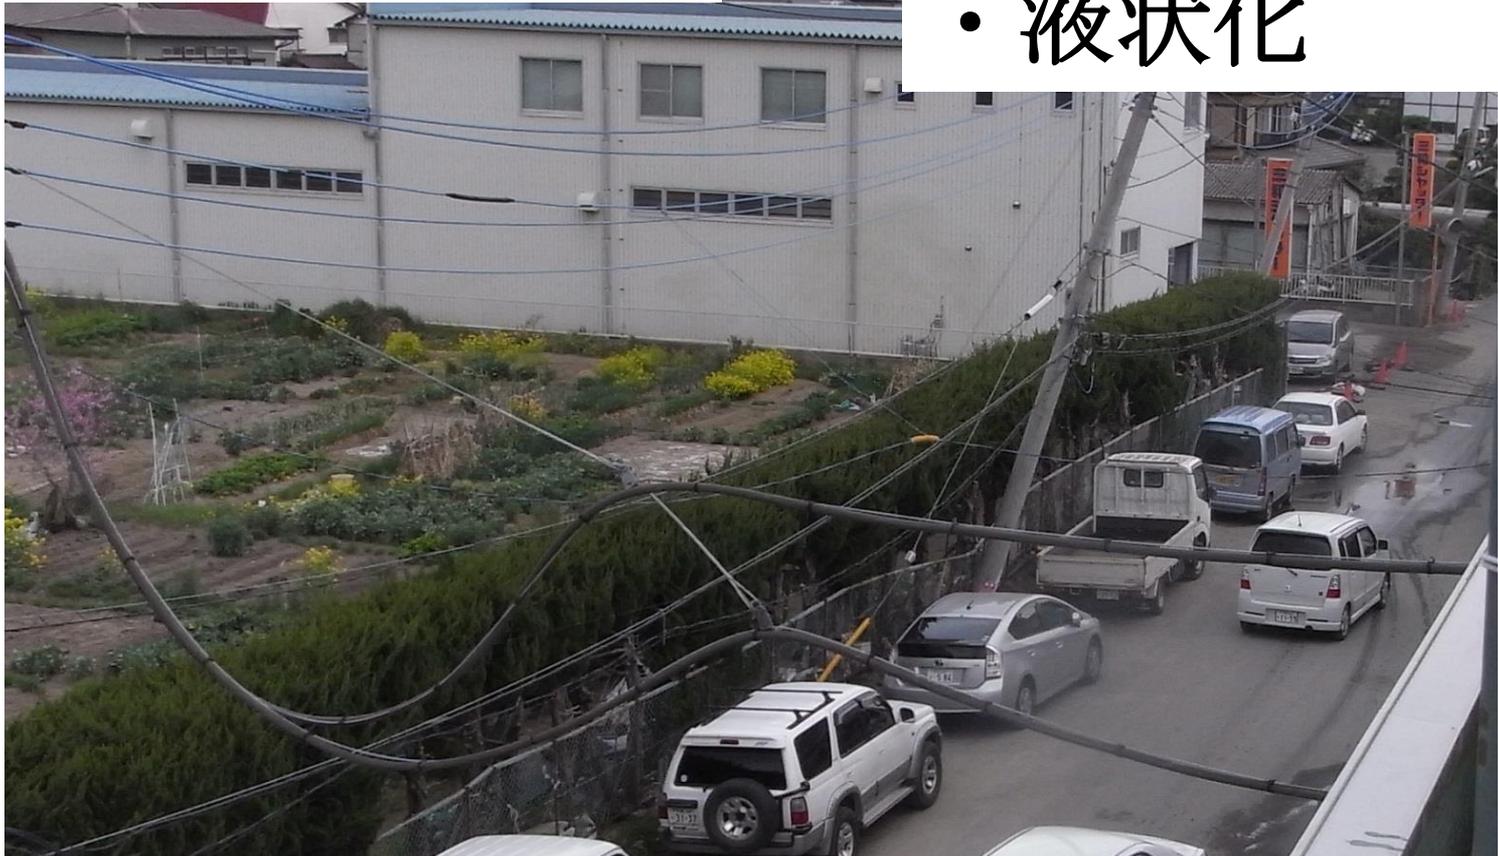
液状化のメカニズム  
地下水位の高い砂地盤が  
地震の揺れにより泥水化し、  
砂粒が沈降、地盤が沈下し  
泥水が地上に噴出する現象

- 崖地、傾斜地
- 軟弱地盤
- 造成地
- 液状化

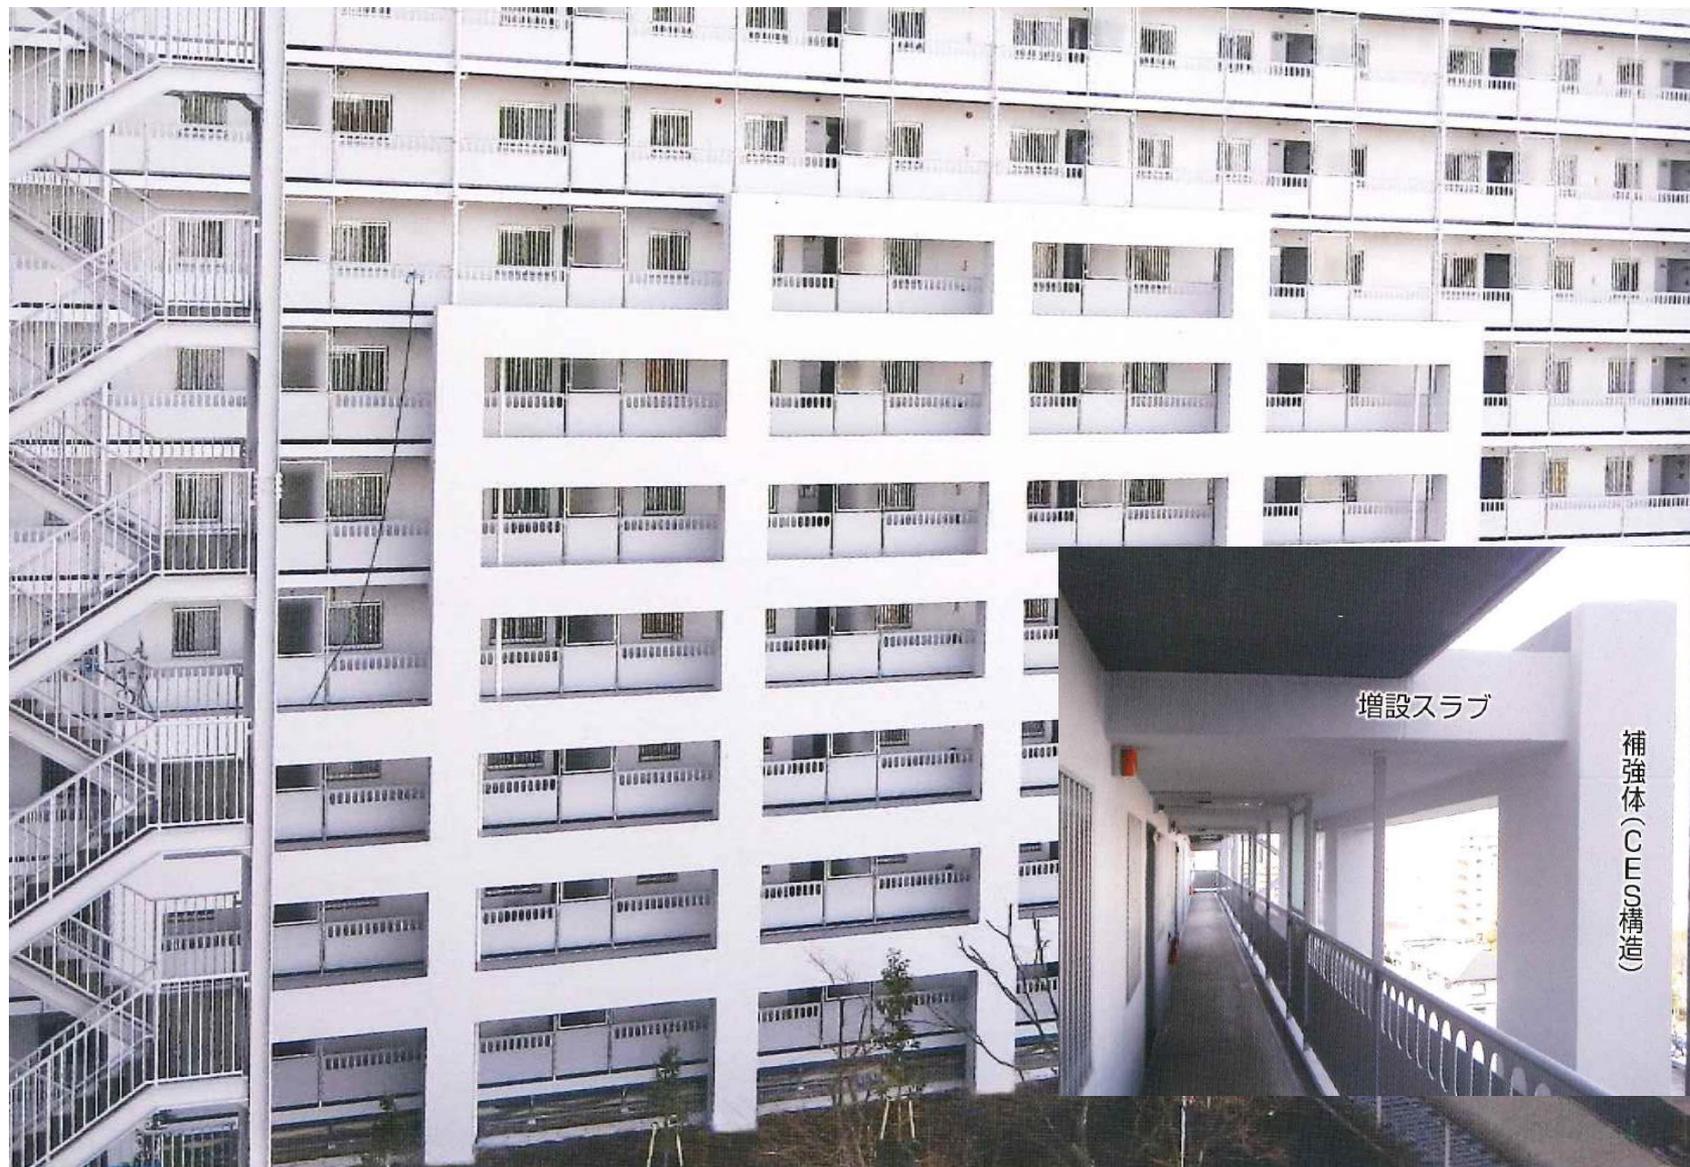
# 専有部に入らない外付け補強(1)

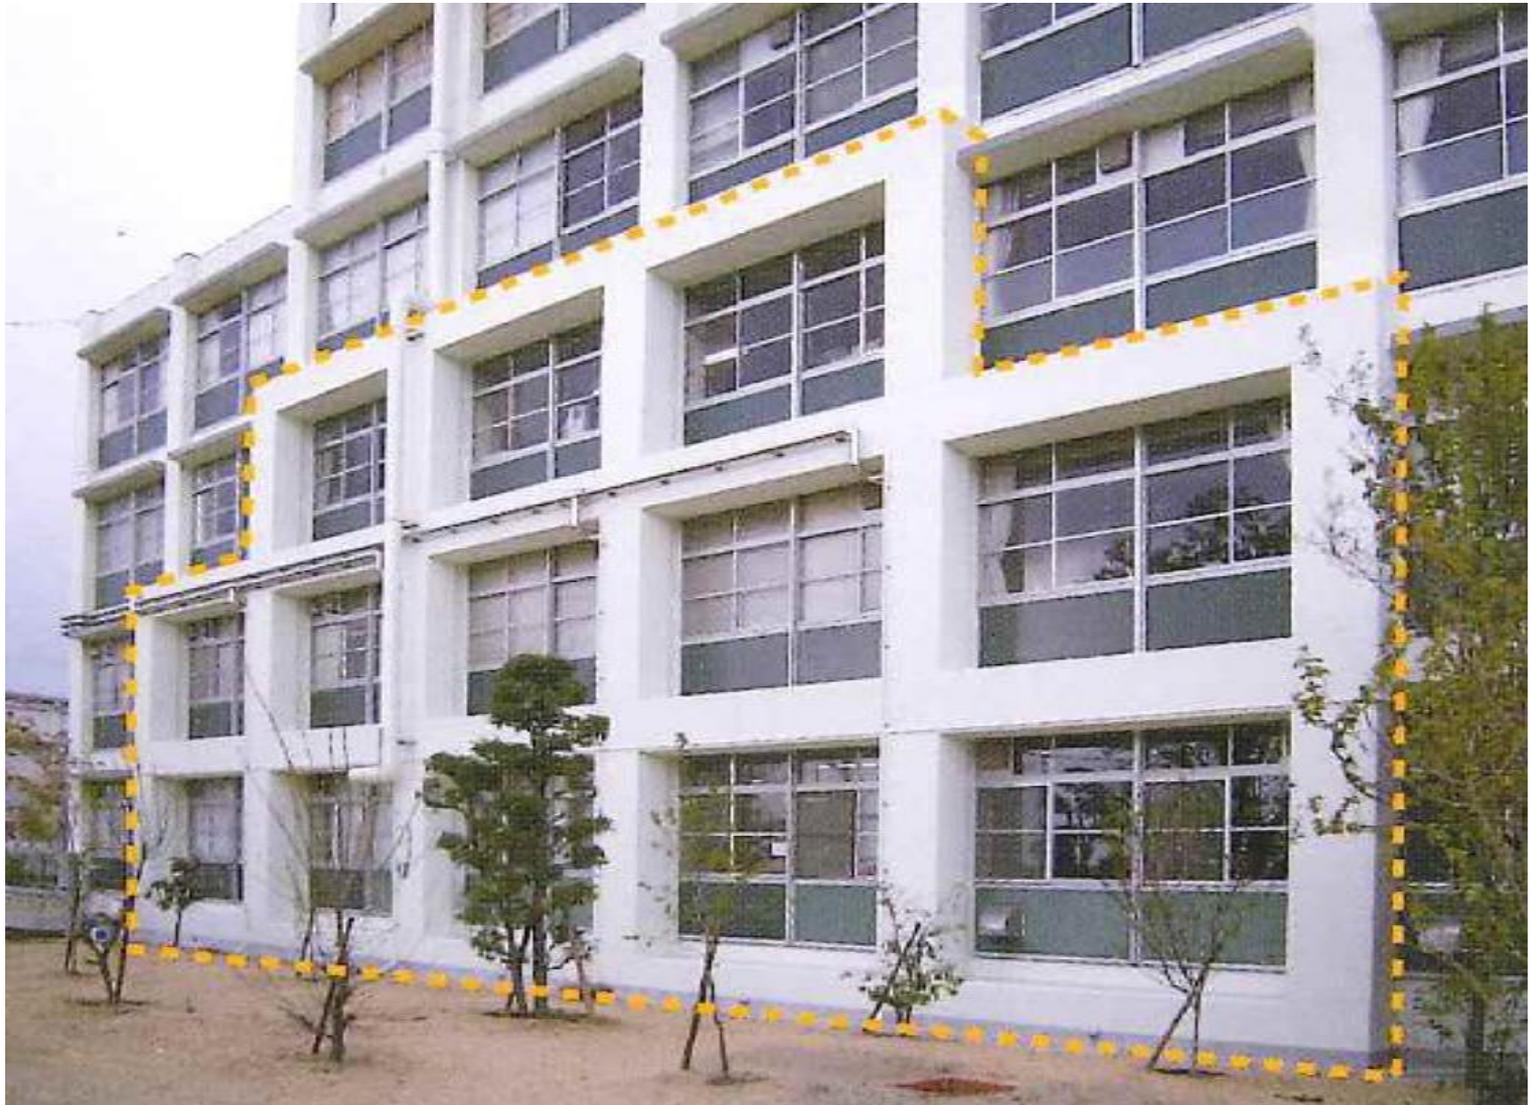
# 専有部に入らない外付け補強(2)

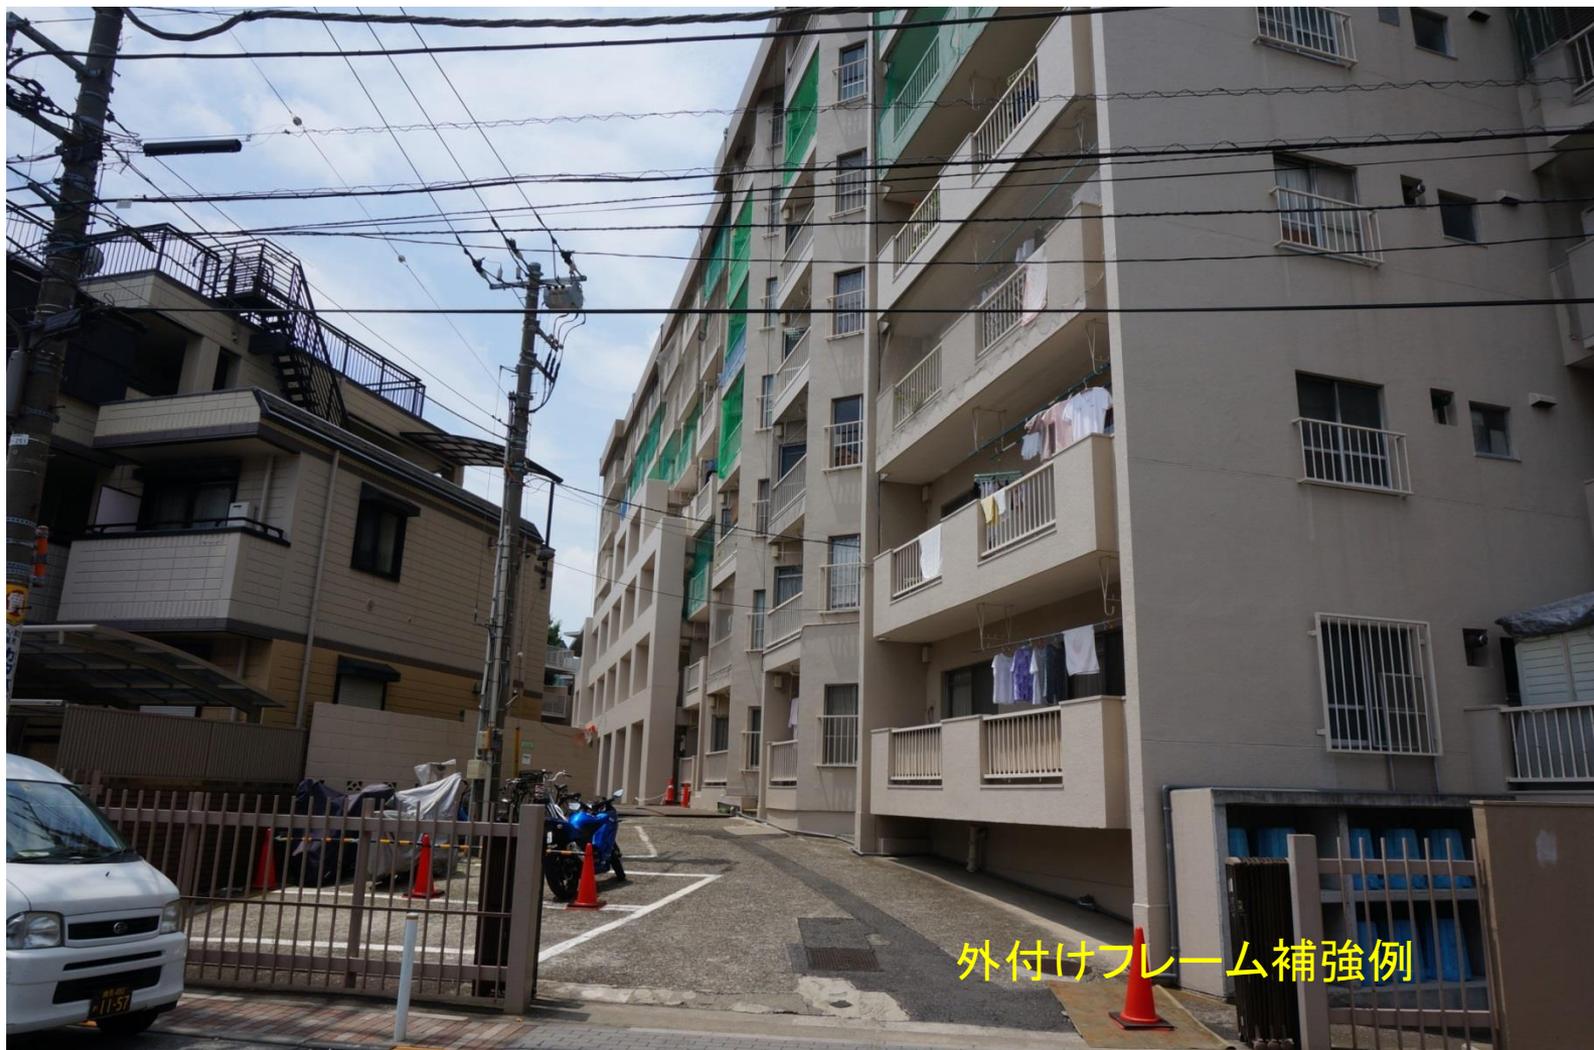
# 専有部に入らない外付け補強(3)

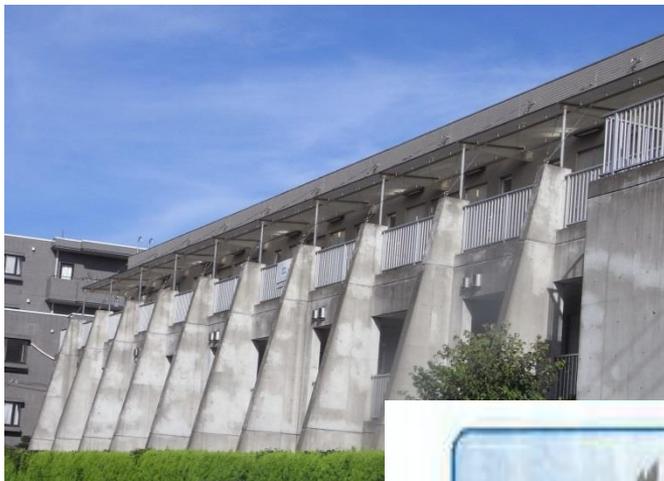
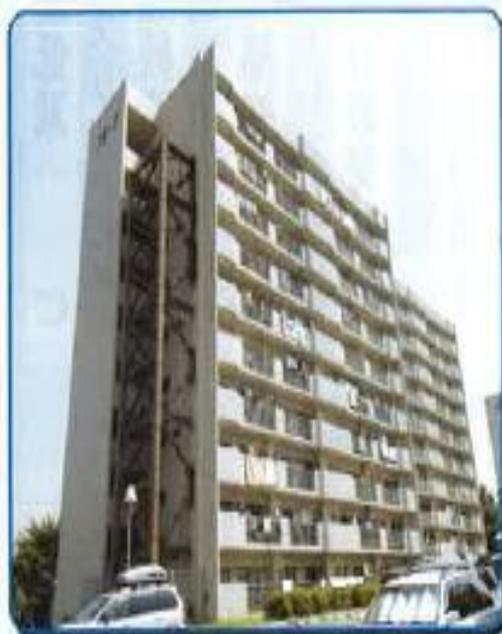
東京都都市整備局「ビル・マンションの耐震化読本」より  
バットレス型制震機構による補強  
(前田建設)

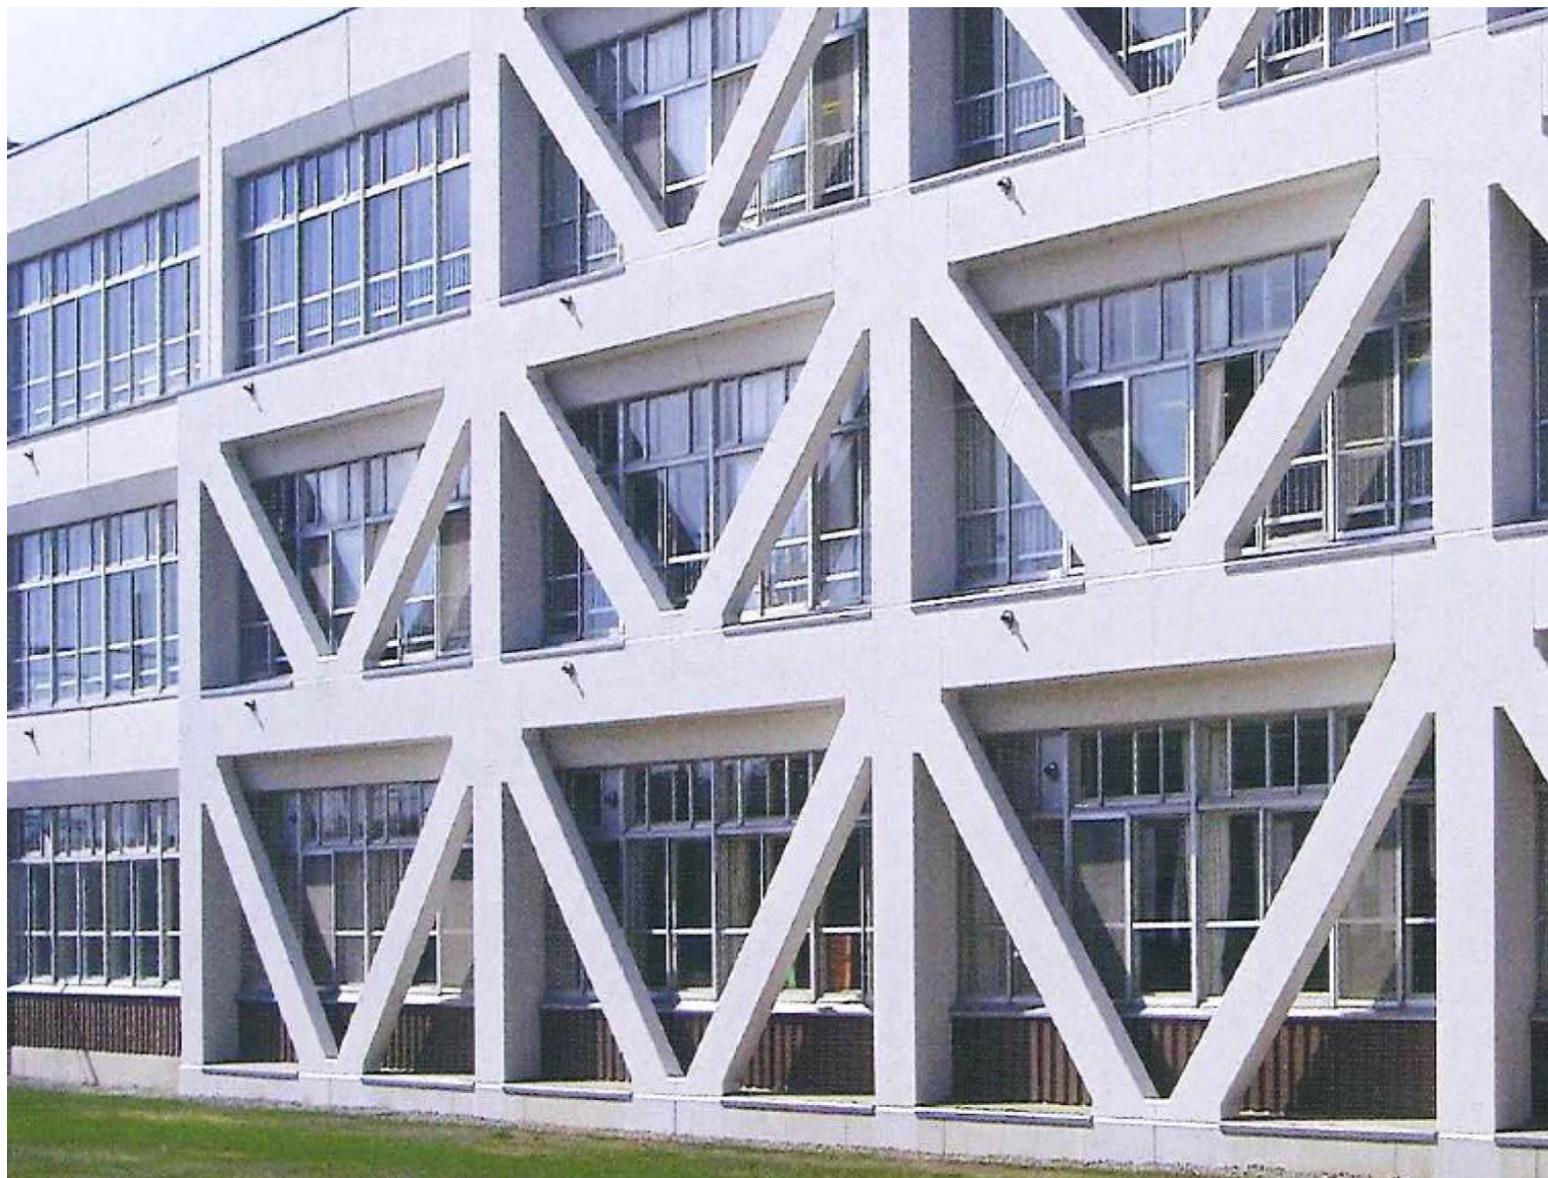
# 耐力の大きいブレース補強(1)
