マンション耐震セミナー  
2016.9.10

# 安全・安心に繋がる マンションの耐震診断と補強

ものつくり大学特別客員教授  
岡本 直

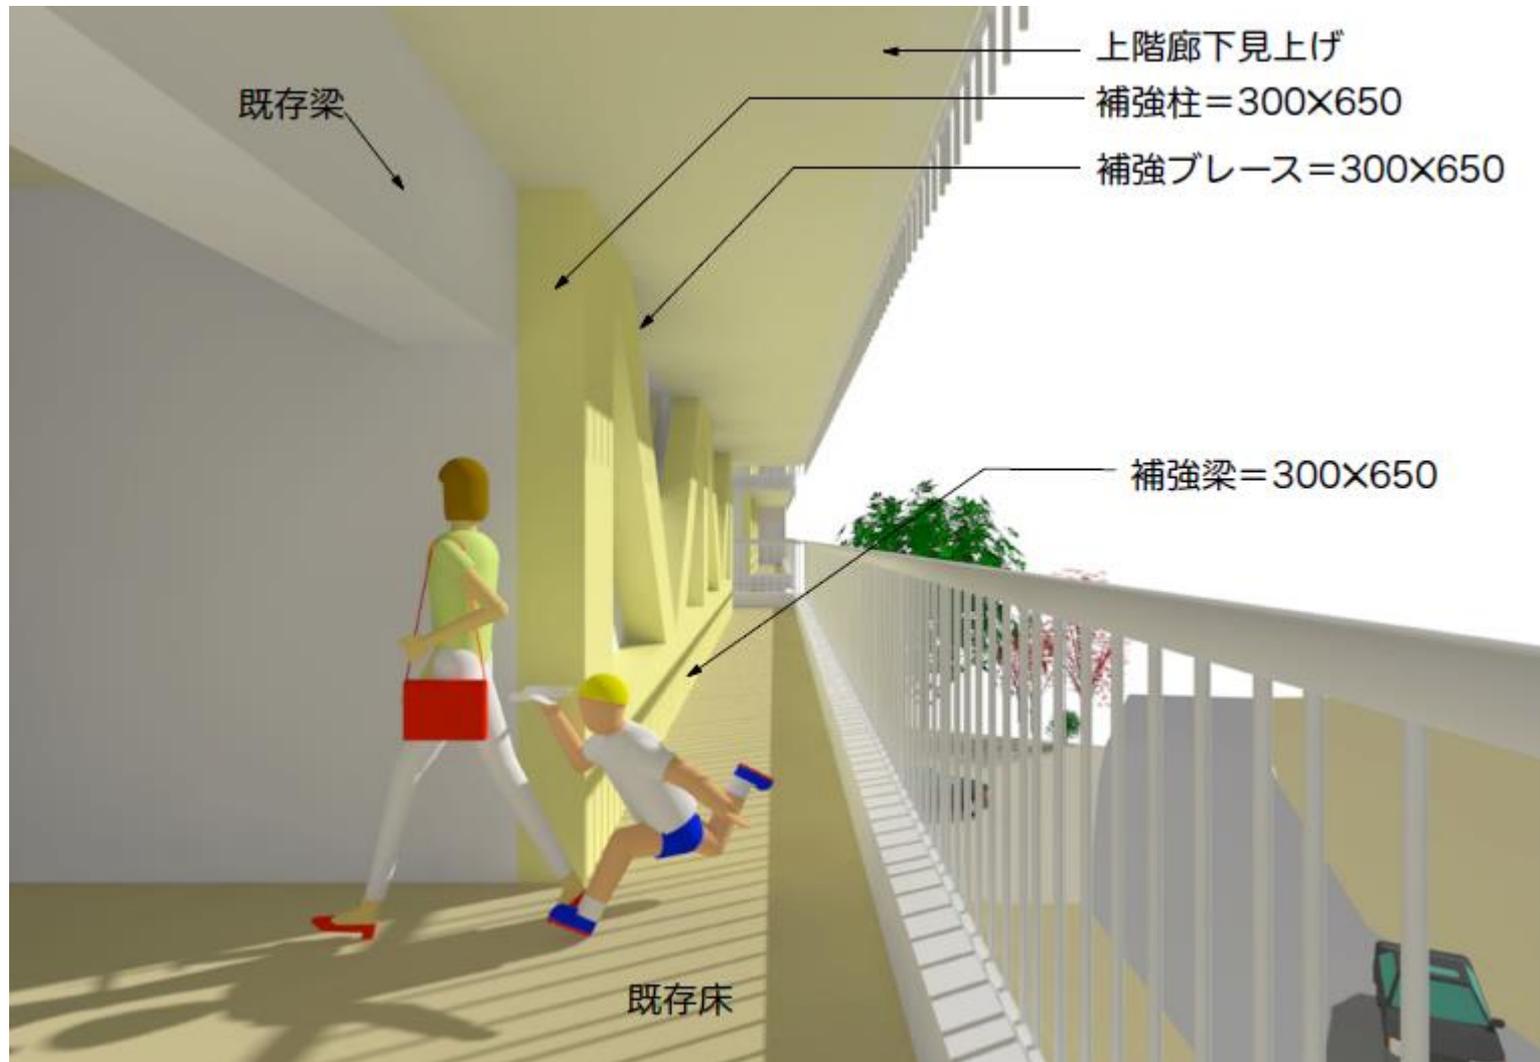
# 北側廊下の内側に補強イメージ

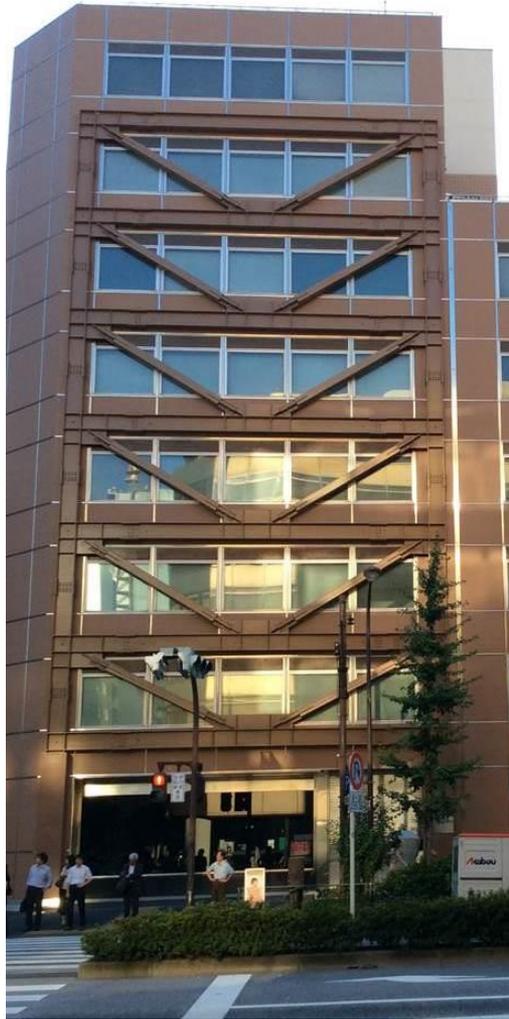
事務所ビルにおける  
鉄骨ブレース補強例

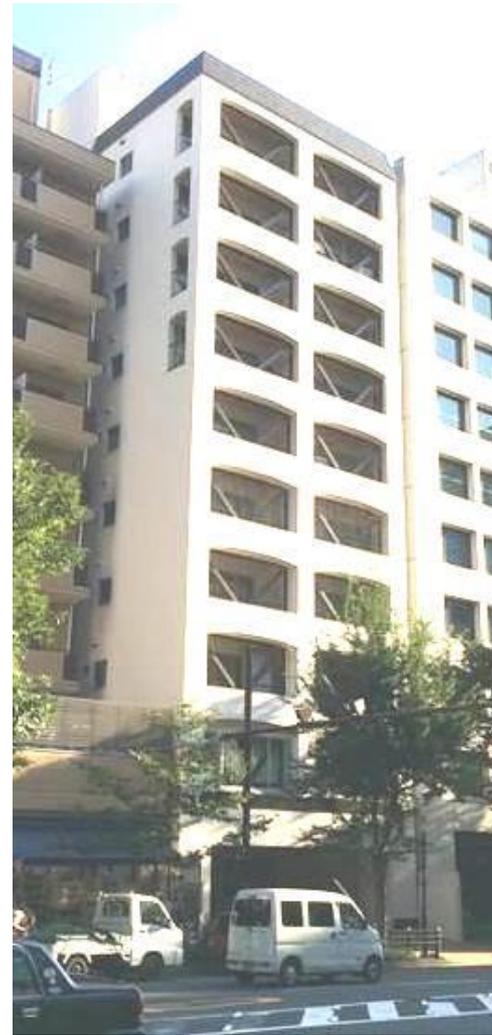
マンションにおける  
鉄骨ブレース補強例

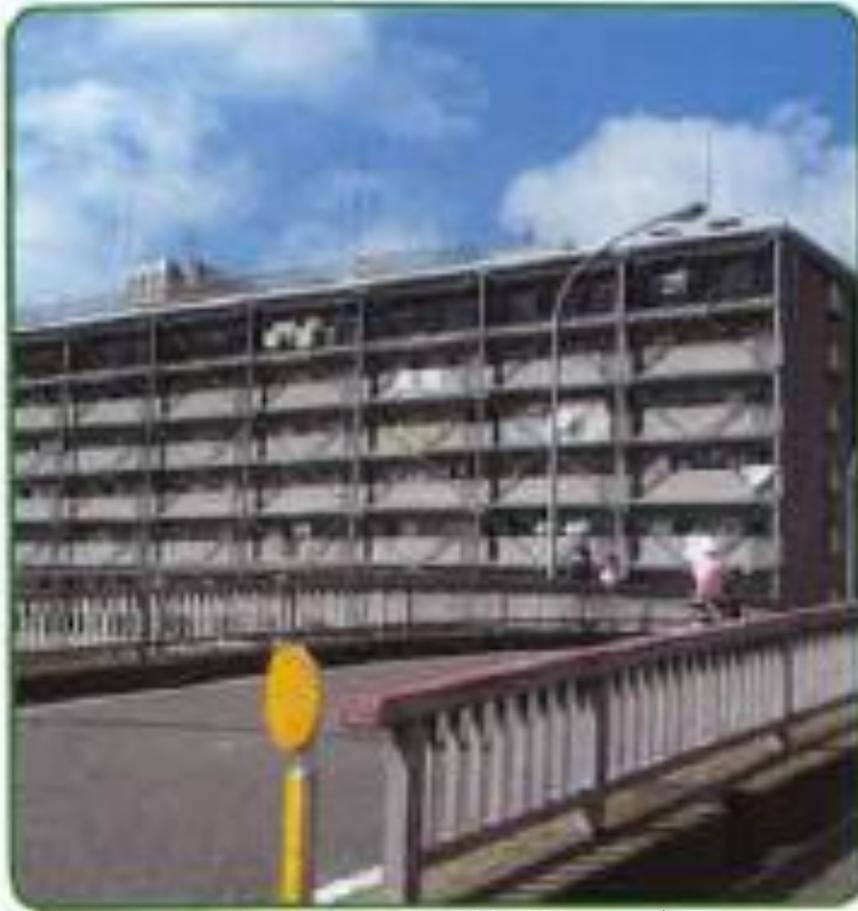
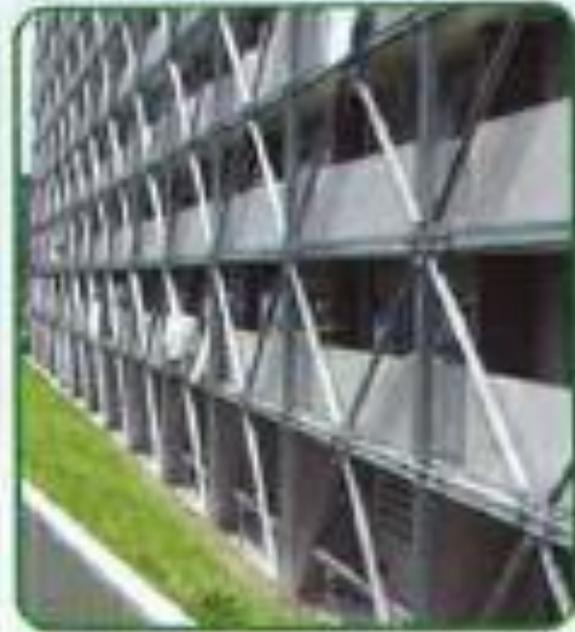
東京都都市整備局「ビル・マンションの耐震化読本」より  
全住戸に外付けブレースを設置した補強(大林組)  
～居住者にとって平等な耐震改修工事

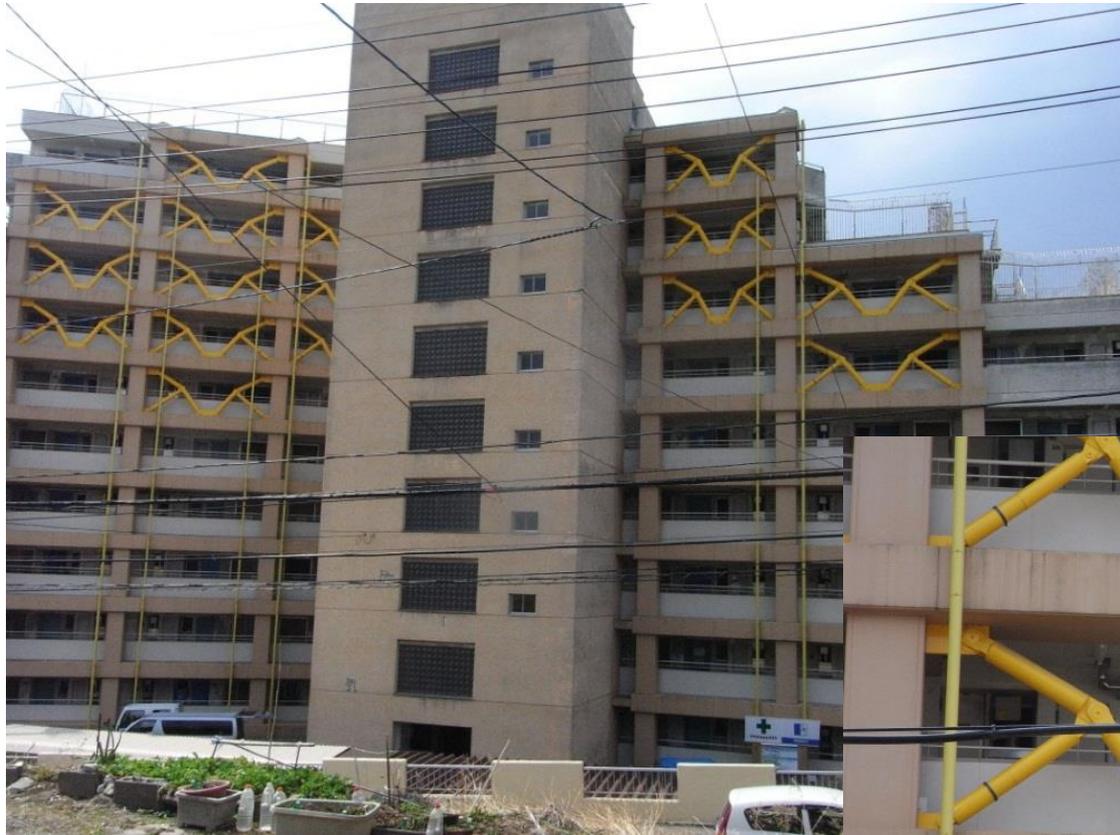
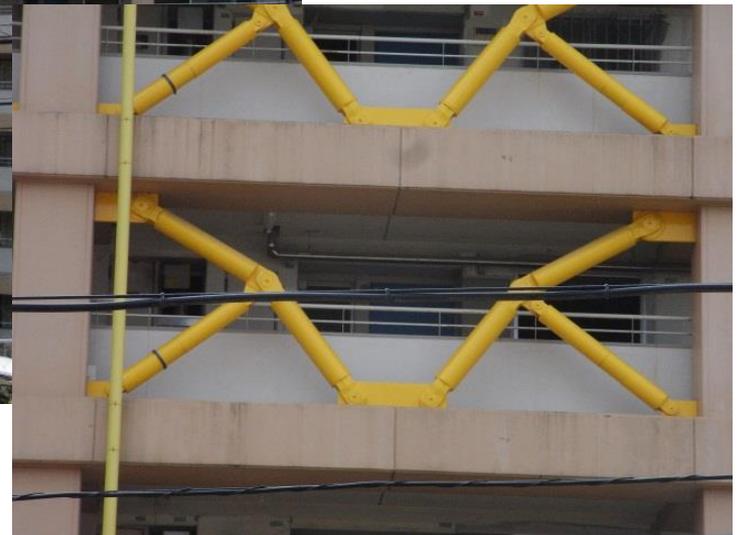
制震ダンパーによる補強例

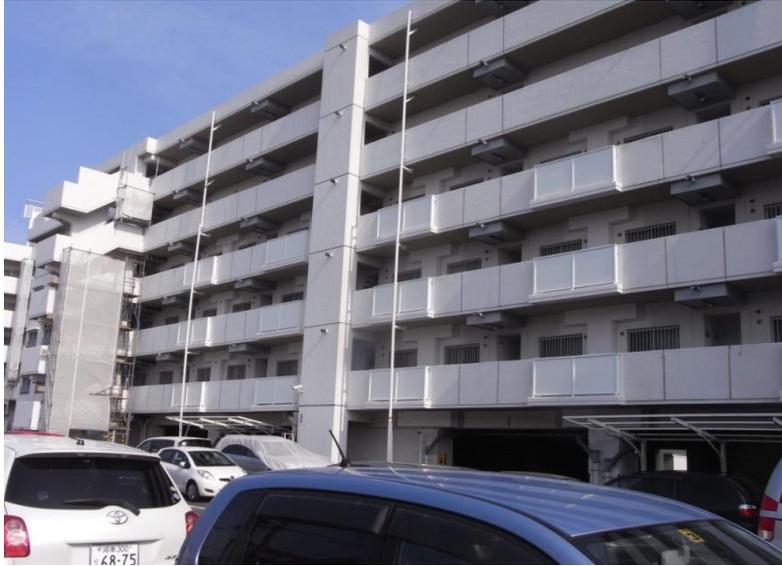
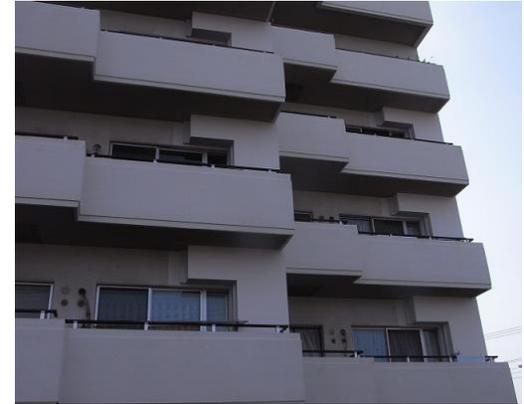
外付け柱補強例

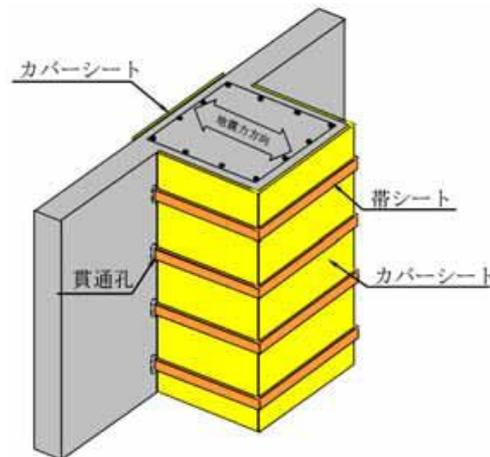
壁付き柱補強例

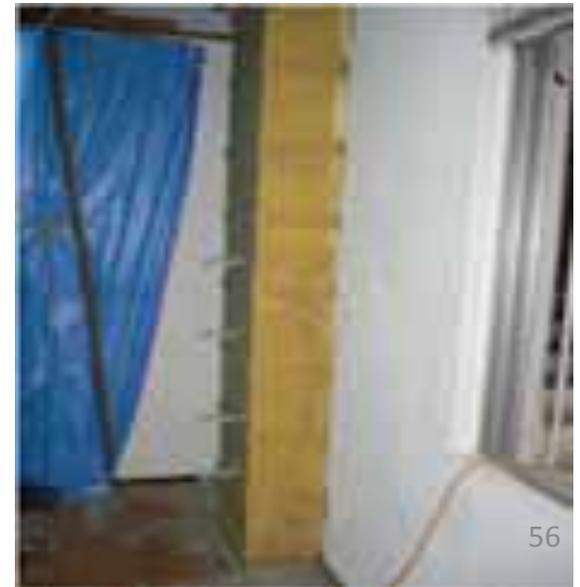
## 繊維シートによる補強例

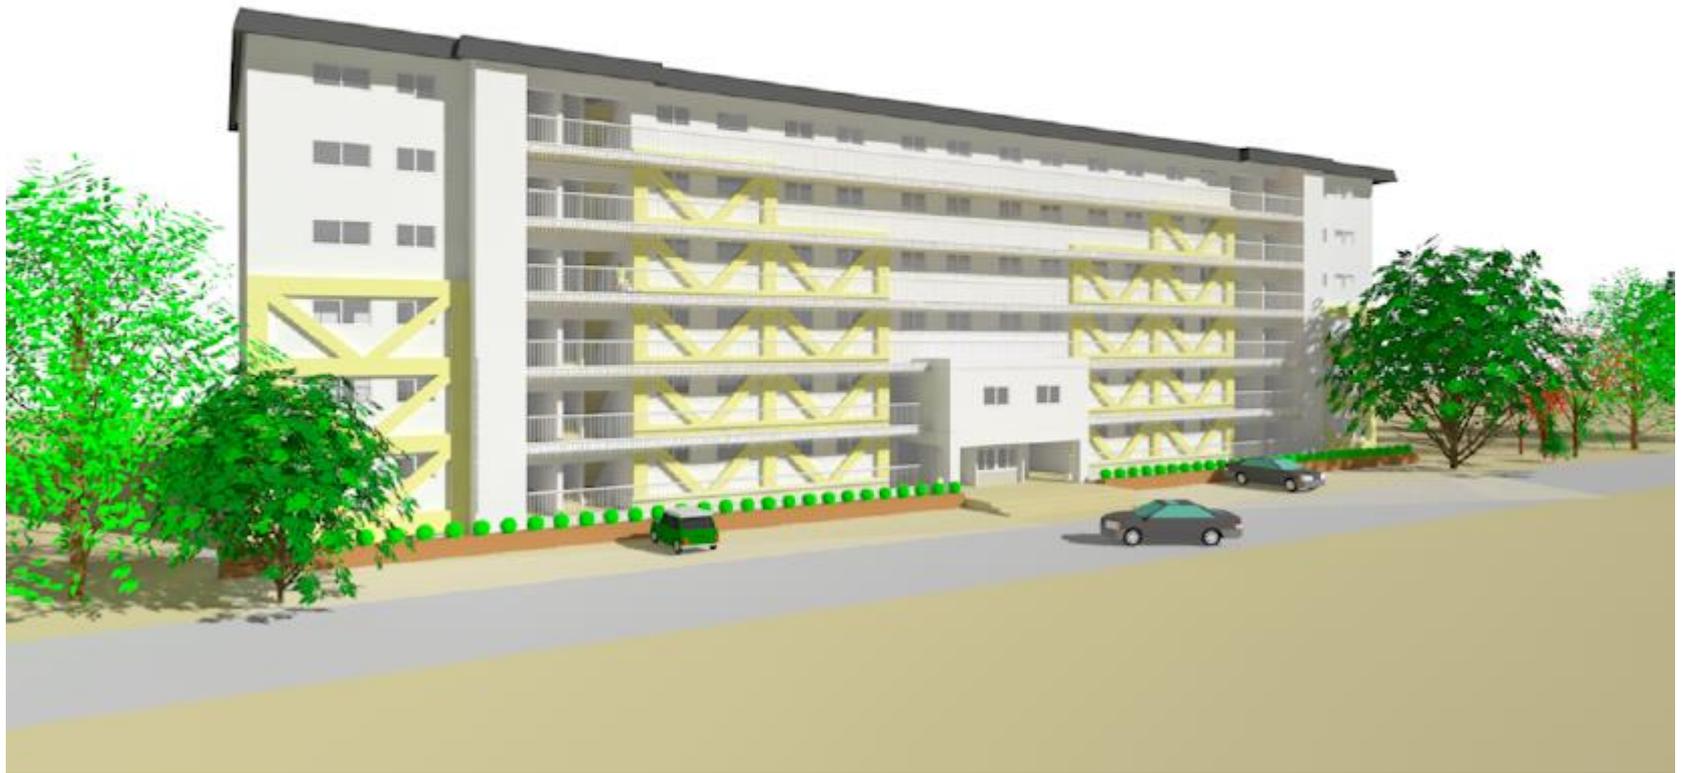
# ブレースによる補強をしたら

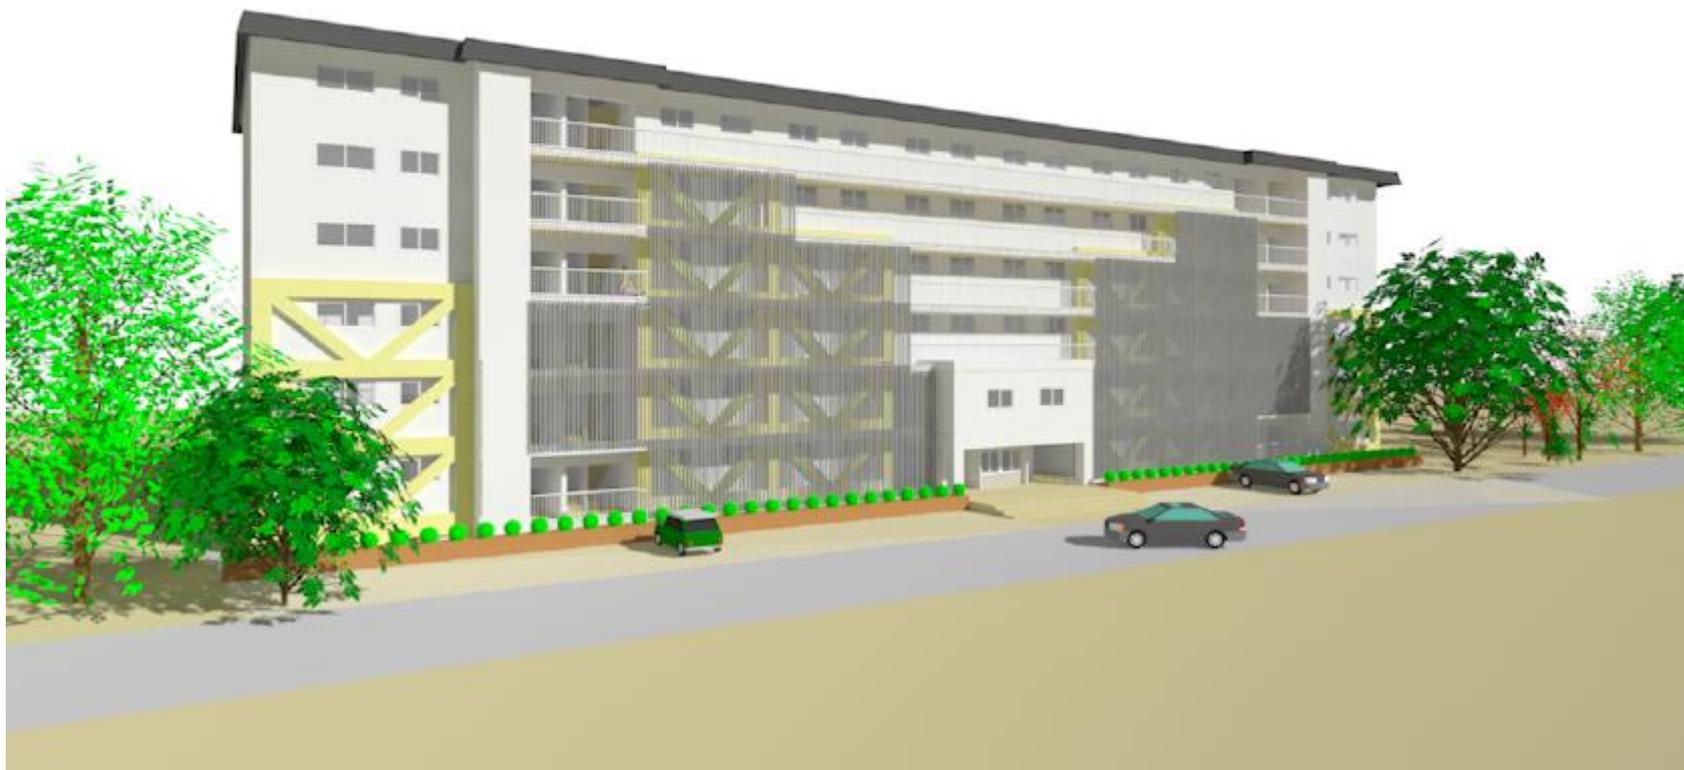
# ルーバー(縦格子)を掛けたら

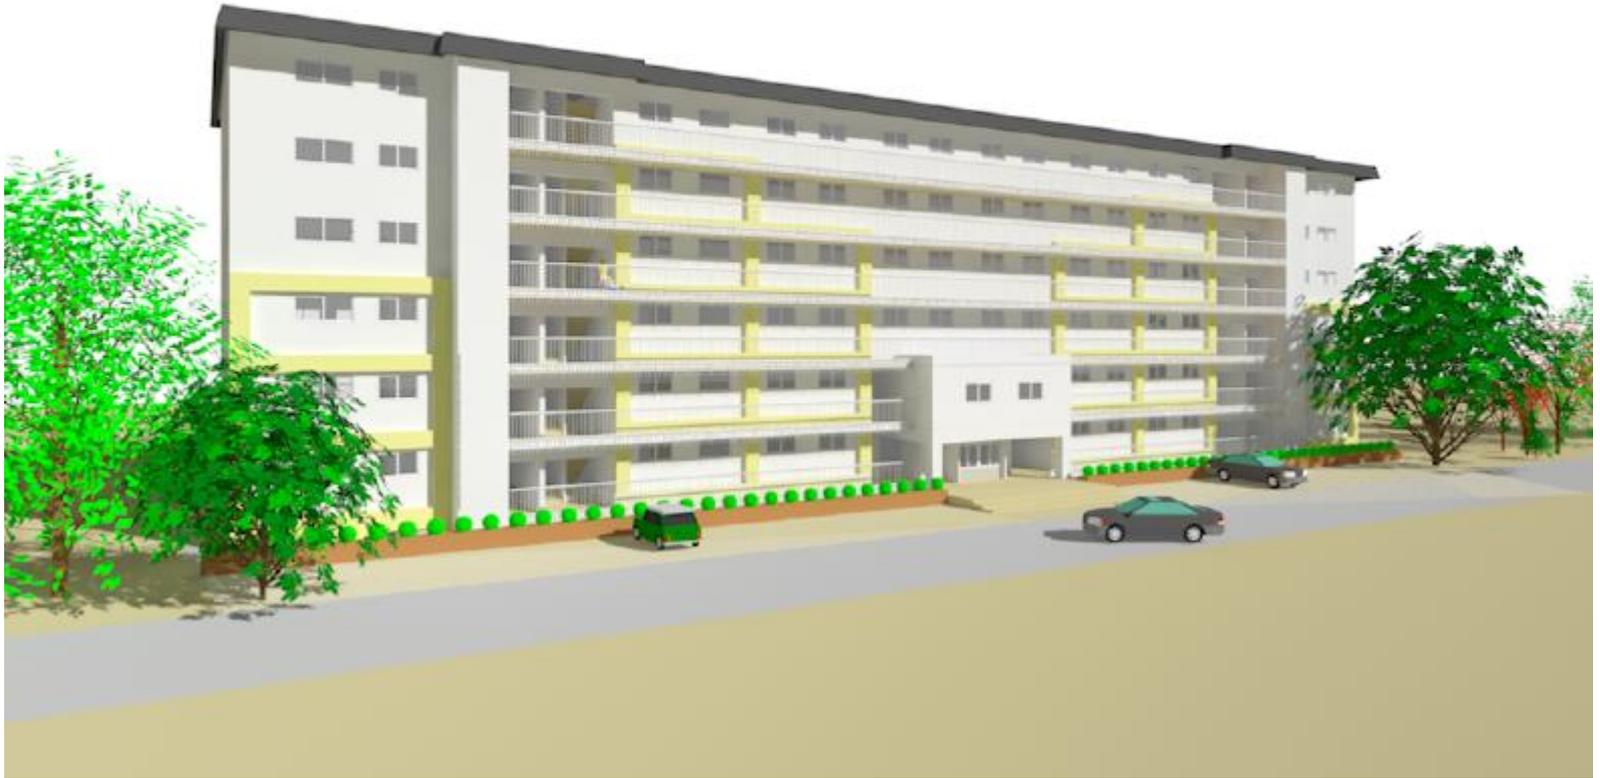
# 門型フレームで補強したら

**BIM**によりの工法毎の工事費も同時に比較できる
