# 熊本地震などに学ぶ！ 大地震への備え

2017年9月9日

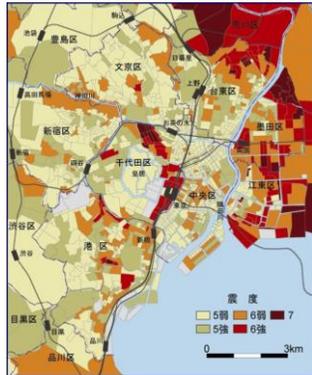
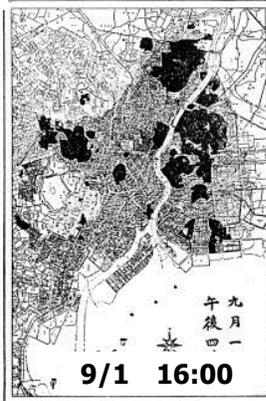
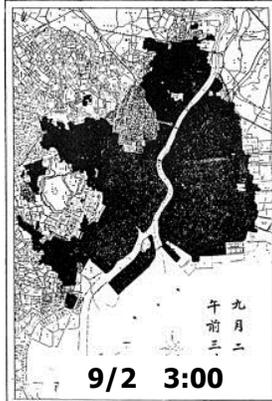
地震発生:1923.9.1 11:58

住家全壊で死者 11,000人

火災で死者 92,000人

震度分布

9/1 16:00

9/2 3:00

火災分布

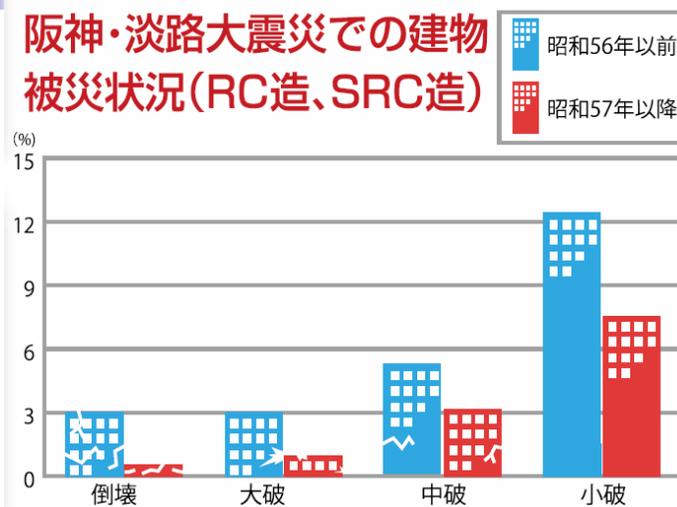
阪神・淡路大震災での建物  
被災状況(RC造、SRC造)

- 耐震性能は新しい建物ほど向上している
  - 1981年(新耐震)以降に建設された建物の被害は、それ以前(旧耐震)のものに比べて少なかった
  - **耐震診断&耐震補強**が事前に行われていたら被害はかなり軽減されていたはず
-

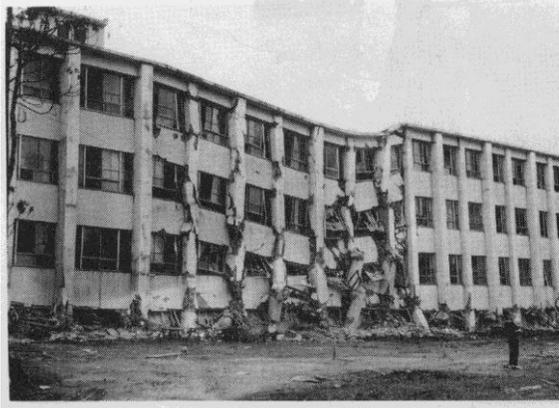
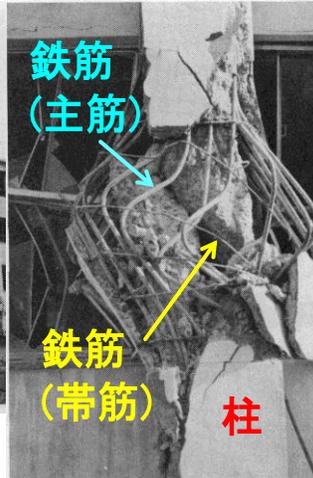
## 旧耐震の柱の被害: 小さな変形で崩壊

1968年十勝沖地震(M7.9)

柱の脆性破壊(函館大学)

= 小さな水平変形でバラバラに壊れた柱

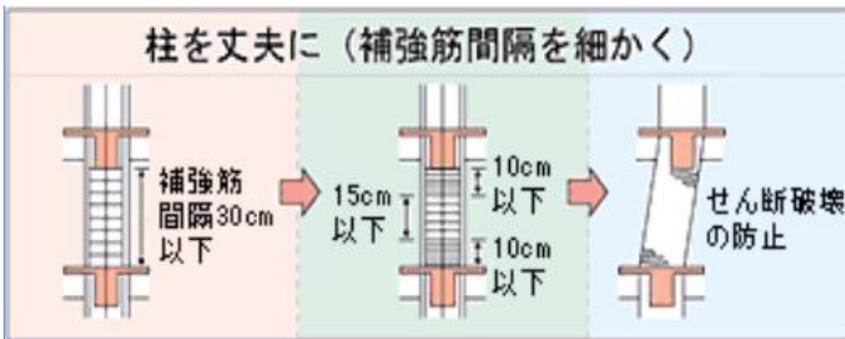
## 1971年の建築基準法の改正

鉄筋コンクリート柱の変形能力に対する配慮無し  
= 脆く壊れる柱

鉄筋コンクリート柱のコンクリートがバラバラにならないように鉄筋で拘束  
= 粘り強く壊れにくい柱

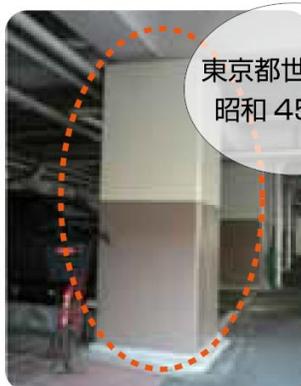
- 柱を鋼板巻補強、繊維シート巻補強して、粘り強い柱にする

東京都世田谷区  
昭和45年築

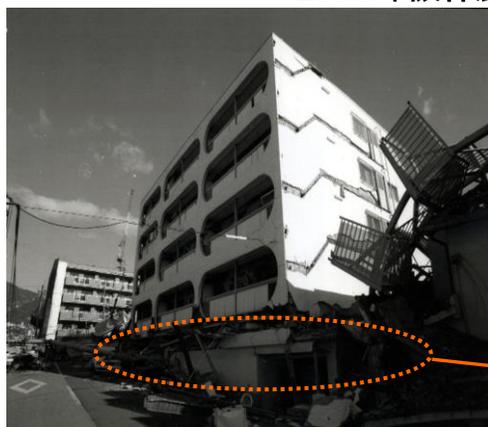
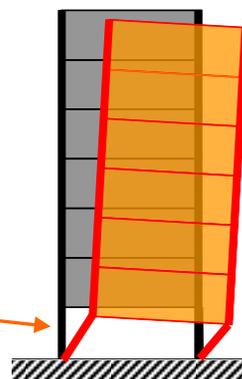
1995年阪神淡路大震災(M7.3)

1階ピロティの崩壊

(旧耐震、新耐震でも同様の被害あり)

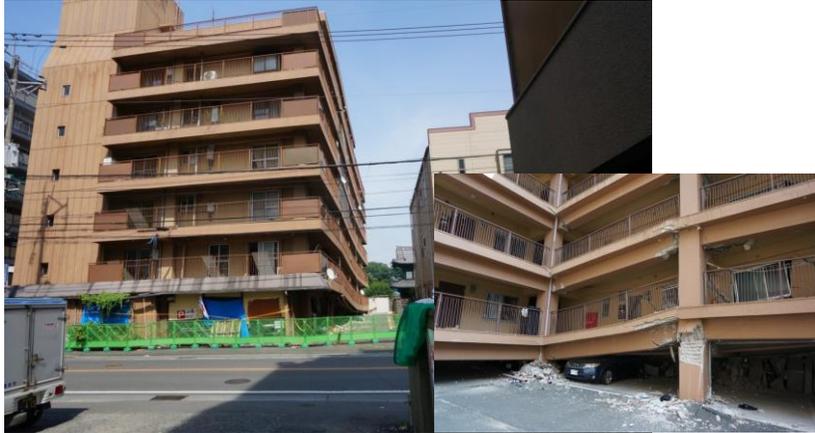
2016年熊本地震(前震M6.5、本震M7.3)

前震で損傷・本震後に崩壊  
消防の適切な避難誘導により死者なし

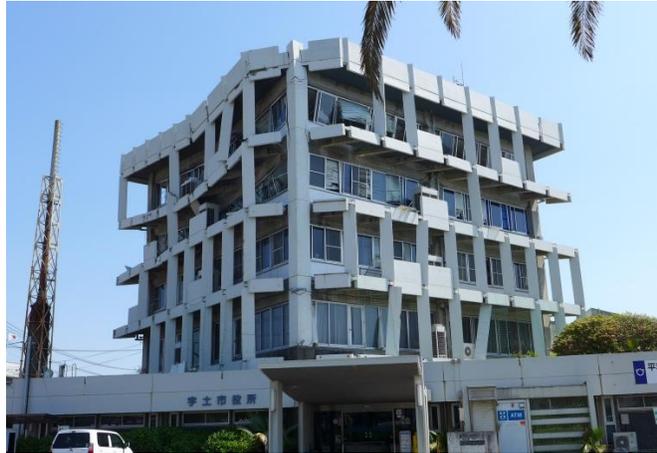
2016年熊本地震(前震M6.5、本震M7.3)

宇土市役所：4階が崩壊(宇土市:震度6強)

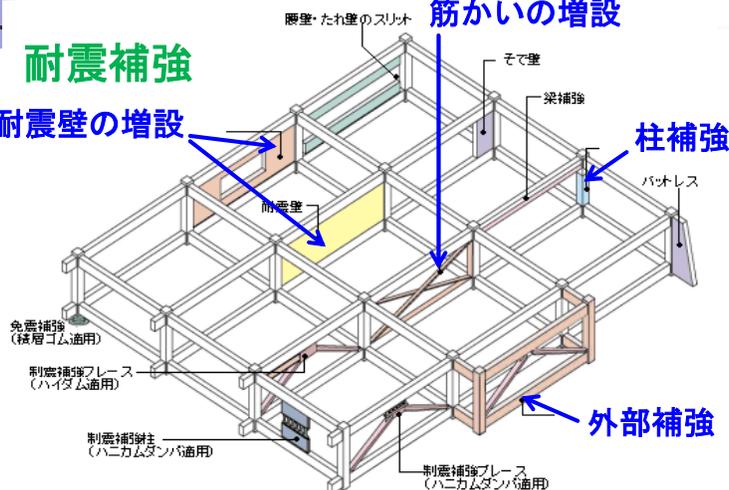
### 耐震補強

耐震壁の増設

筋かいの増設

柱補強

外部補強

震度6強~7でも、**1981年の新耐震並みに耐震補強**しておけば、少なくとも倒壊は免れる可能性大

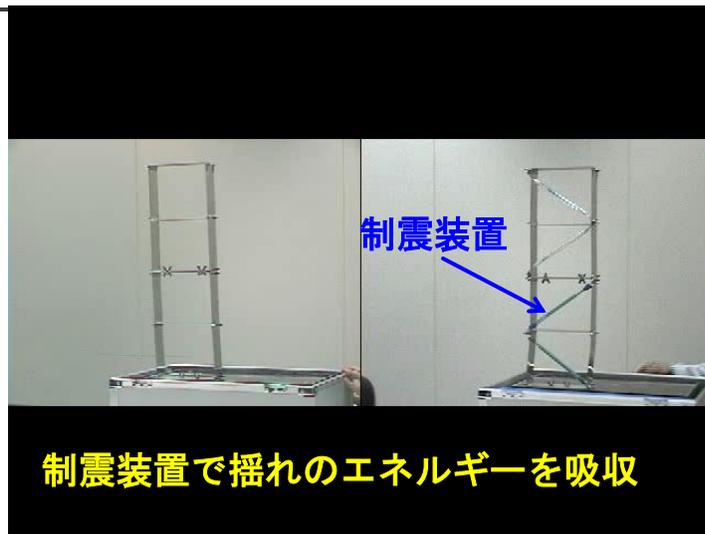
## 制震の原理

耐震構造

制震構造

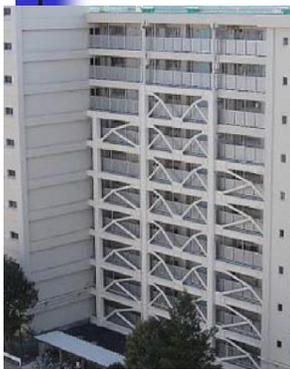
オイルダンパ

(トグル制震: 廊下側だけに設置して、長辺方向の耐震性向上)

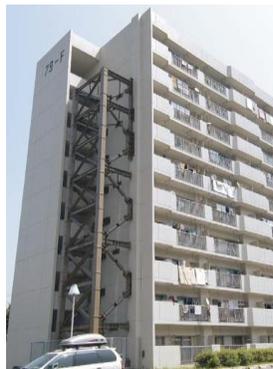
オイルダンパ

(パットレス型制震: 妻面に設置して、長辺方向の耐震性を向上)

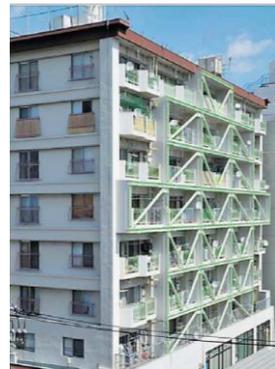
弾塑性ダンパ

(スリムな摩擦ダンパを居ながら工事で、ベランダに外付け)

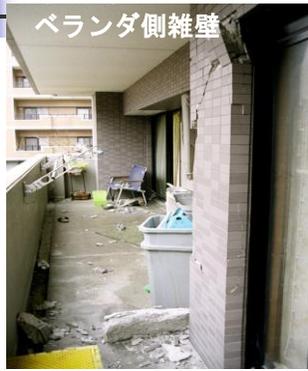
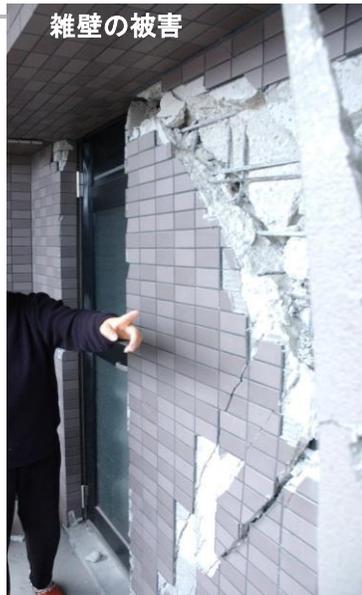
## 雑壁や扉の被害(2005年福岡県西方沖地震、M7.0)

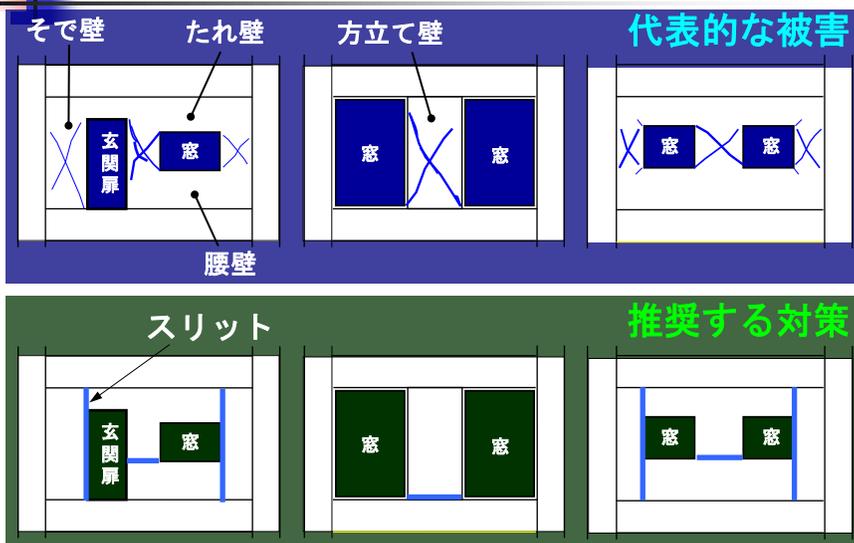
## 雑壁や扉の被害への備え

スリット部分のみが変形し、壁はひび割れない

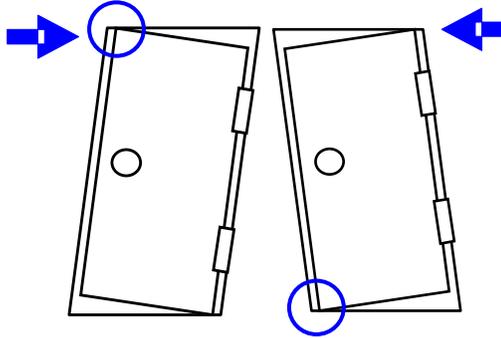
### 代表的な被害

○部で接触して開閉不能

- ・クリアランス大きく
- ・耐震ドアの採用  
(ドア枠が長方形を保つ)
- ・アルコーブタイプ

(ドアが軸線からずれているため、ドアに直接変形が伝わらない)

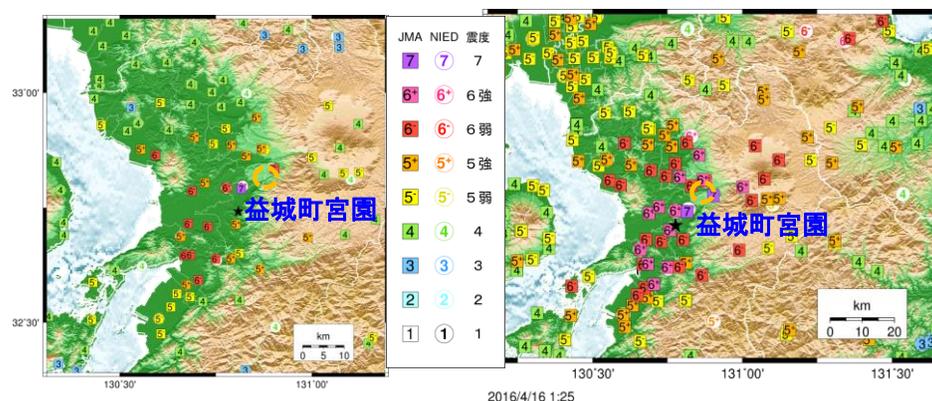
4月14日21時26分 M6.5

4月16日01時25分 M7.3

益城町宮園で震度7が2回発生

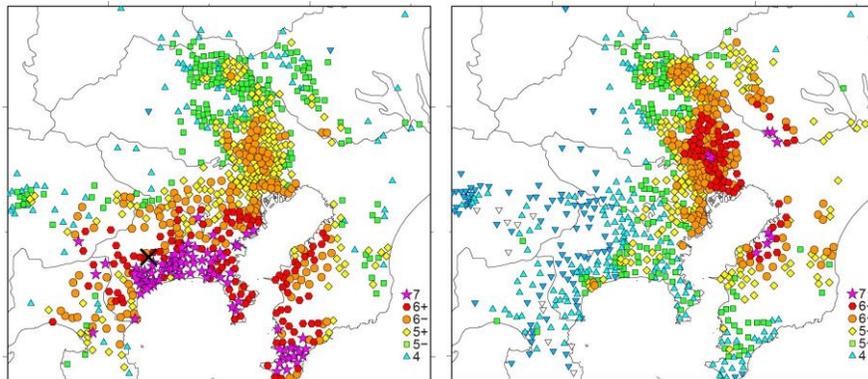
場所によっては、余震も同じ震度かまたは余震の方が震度が大きいところもある

本震の震度分布

余震A1の震度分布

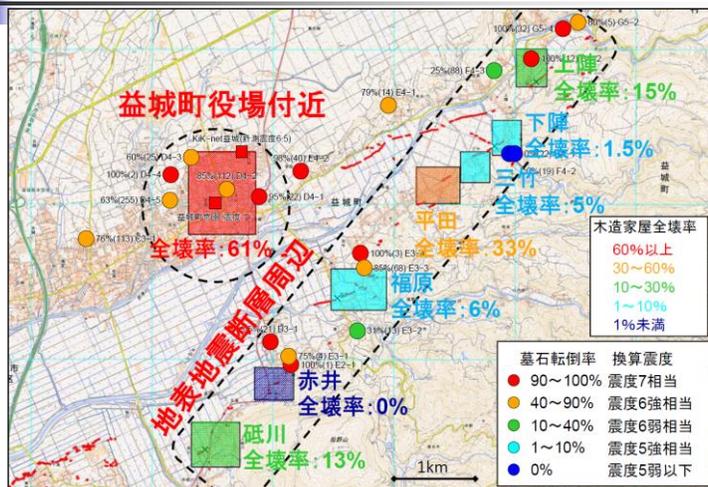
断層近傍より、断層から離れた益城町役場の方が震度大きい → それはなぜか？

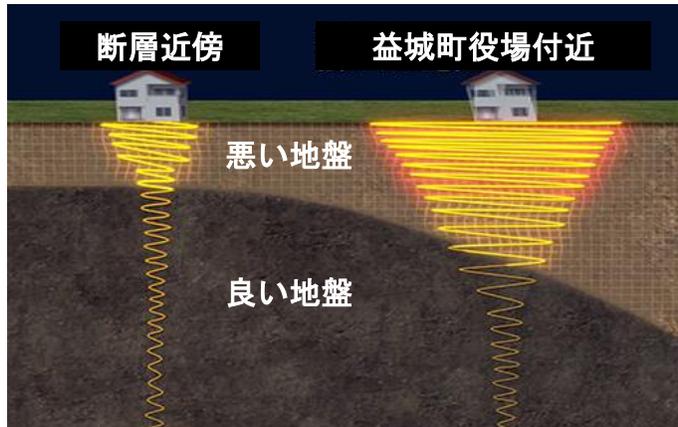
調査の結果、地盤の良し悪しが揺れの大きさに影響と判明  
**悪い地盤が深い→揺れが大きくなる**

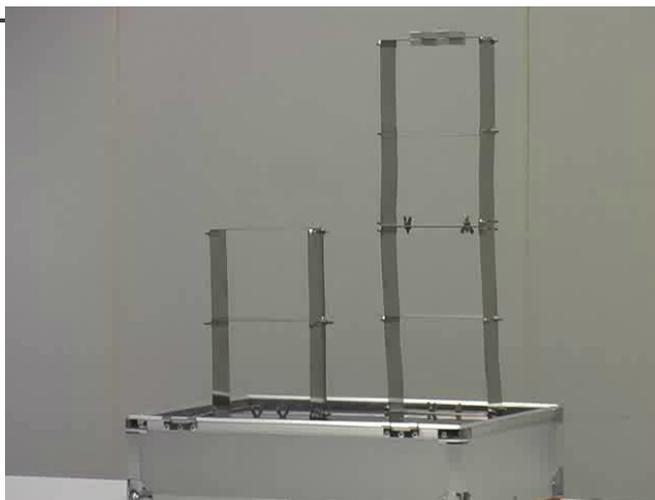
震度は小さくても、40階建て以上の高い建物が大きく揺れる、中低層はあまり揺れない

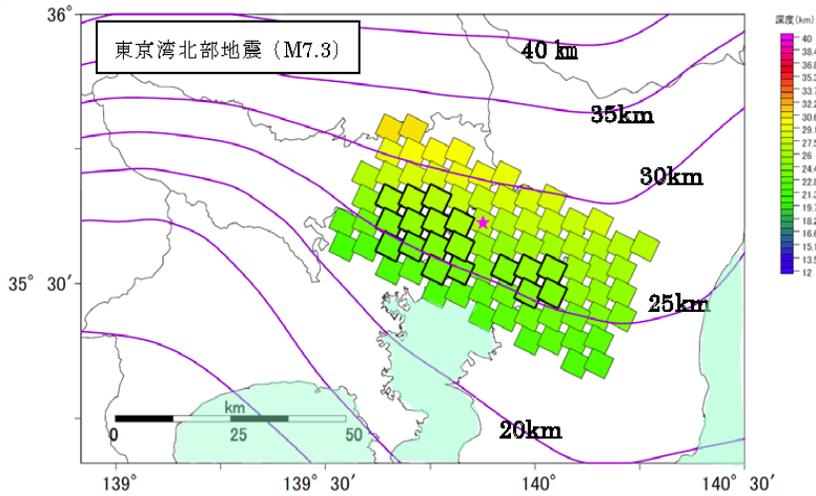
太枠線はアスペリティ (※)、★は破壊開始点  
 (※) アスペリティ: 震源断層の中で特に強い地震波を生成する領域

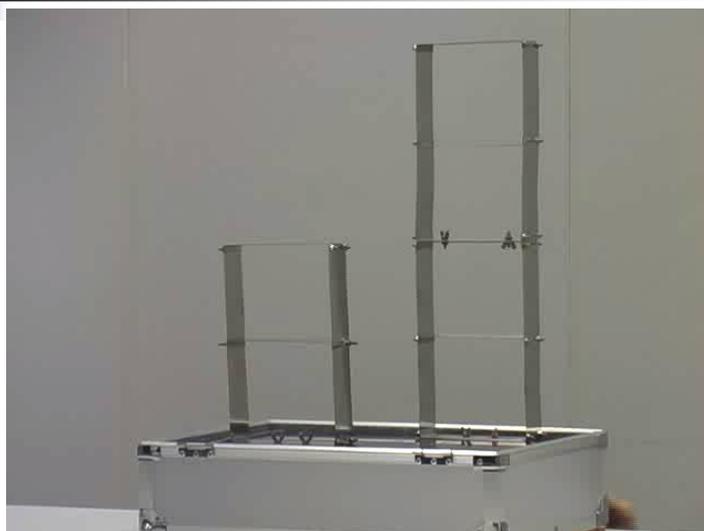
15階建て以下の低い建物が大きく揺れる

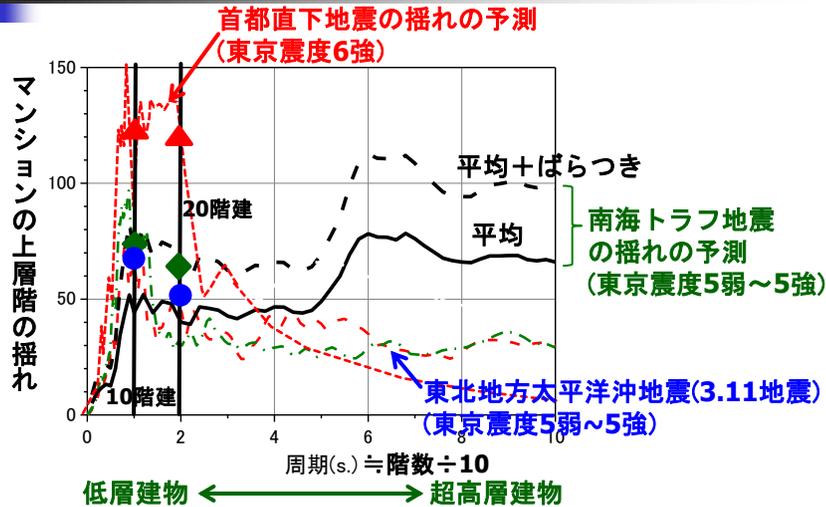
マンションの階数毎に、どの地震でどのくらい揺れるかがわかる図
