東京都マンション
耐震セミナー
2018.9.15

知って進める！マンションの耐震 診断・補強

ものつくり大学特別客員教授
岡本 直

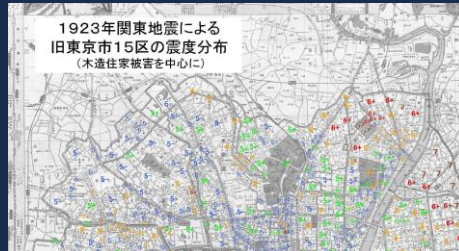
1923年関東地震による 旧東京市15区の震度分布

(武村雅之氏の論文より引用)

震度分布は表層地盤の構造と強く関連

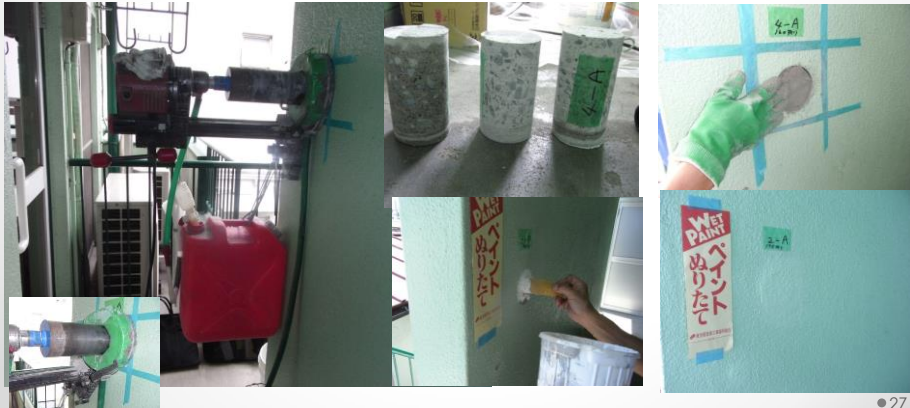
建物の現況調査/T指標

(コンクリートの強度と中性化を
確認する)

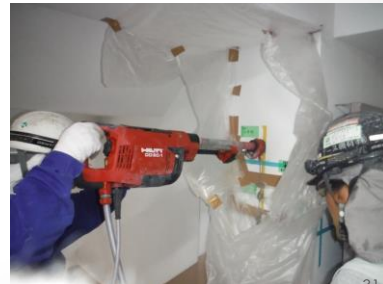
調査手順-1

・X-Scan PS1000による探査を行い、鉄骨及び鉄筋位置をマーキングする。

・湿式ダイヤモンドコアユニットでフランジ手前0~5mmまで穿孔する。

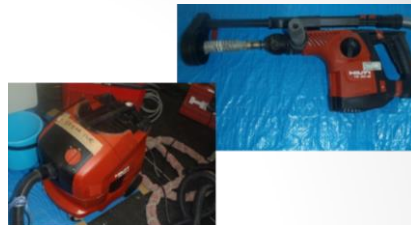
・乾式ダイヤモンドコアユニットでフランジ面まで穿孔する。
(※湿式コアでフランジ面が露出しない場合)

・電動ワイヤブラシでフランジの表面を磨く。
(※フランジ面にモルタルが付着している場合)

乾式ダイヤモンドコアユニット

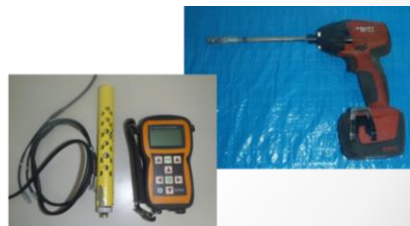
超音波探傷試験ユニット ●32

・超音波厚さ計により、フランジの板厚を測定する。

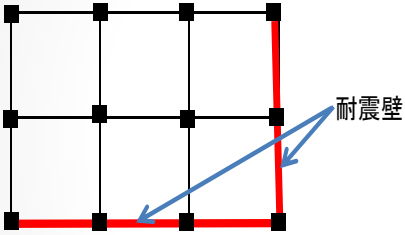
建物の重量や剛性の バランス/ S_D 指標

耐震壁

平面形状におけるねじれの
検討 (偏心率)

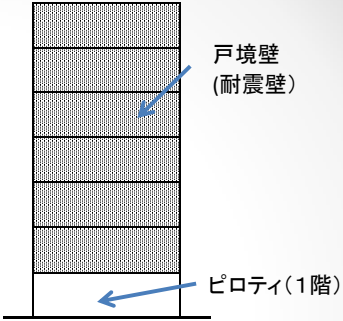
戸境壁
(耐震壁)

ピロティ(1階)

立面形状における剛性変化
の検討 (剛重比)

立面形状がセットバック

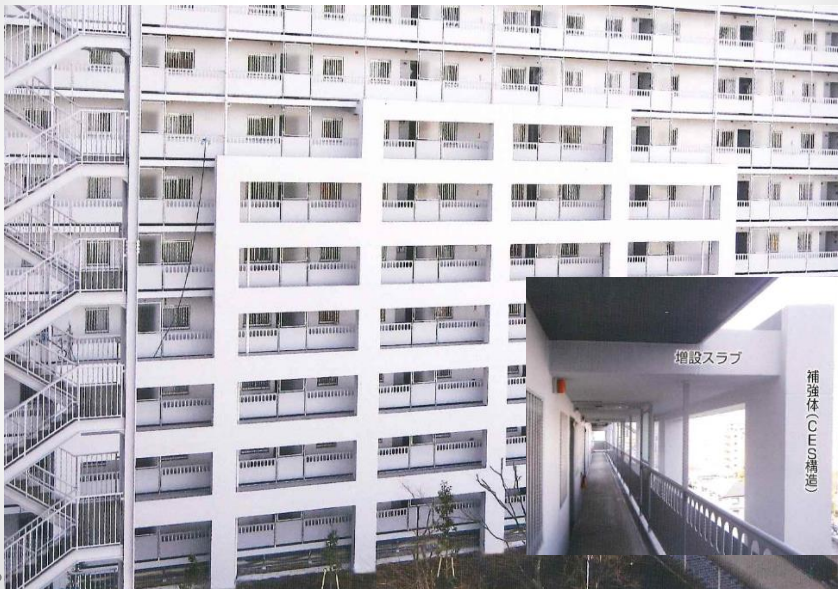
専有部に入らない外付け補強

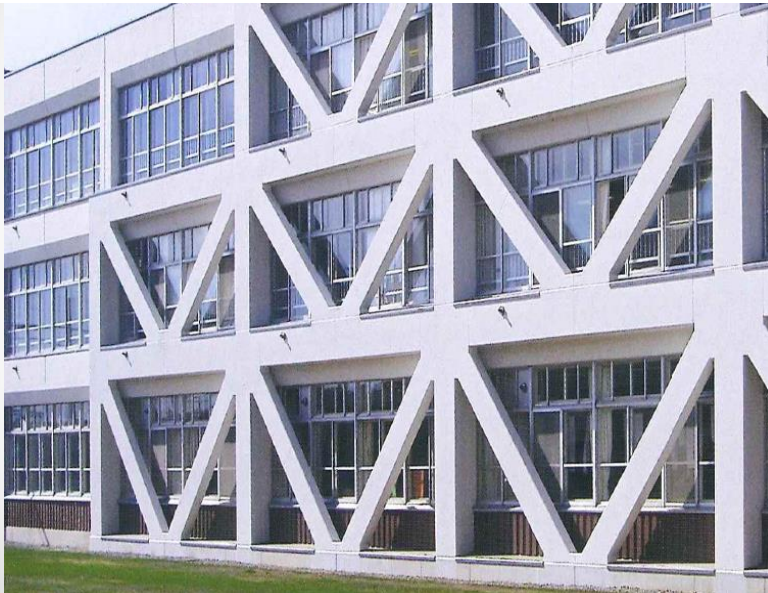
耐力の大きいブレース補強 (1)

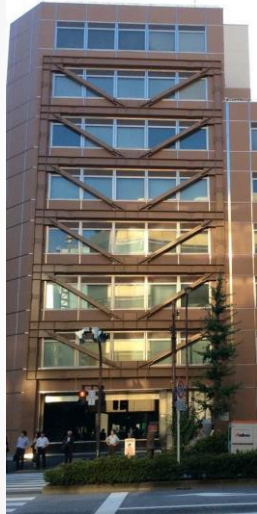
事務所ビルにおける
鉄骨ブレース補強例

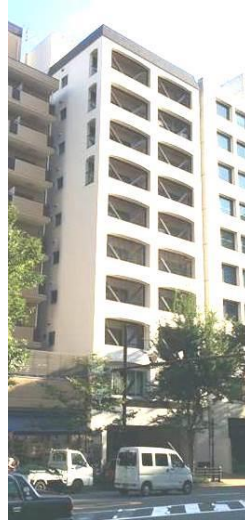
マンションにおける
鉄骨ブレース補強例

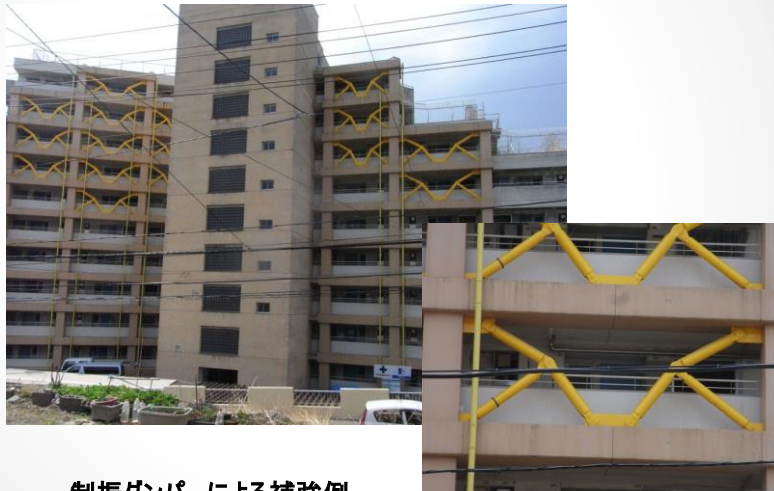
制振補強で揺れを抑える

制振ダンパーによる補強例

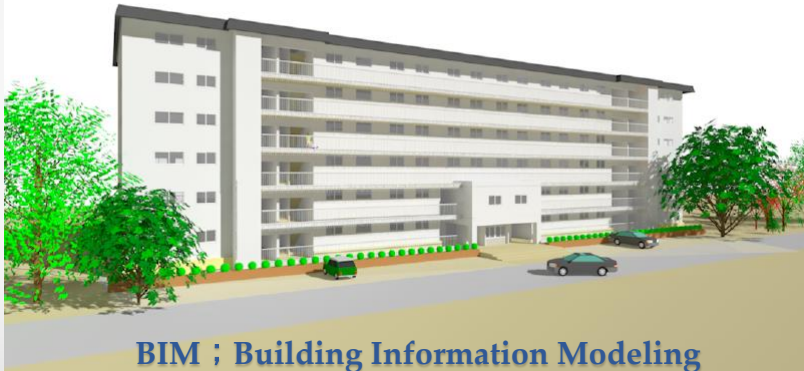
BIMの活用により補強イメージを シュミレーションして合意形成を図る

BIM ; Building Information Modeling

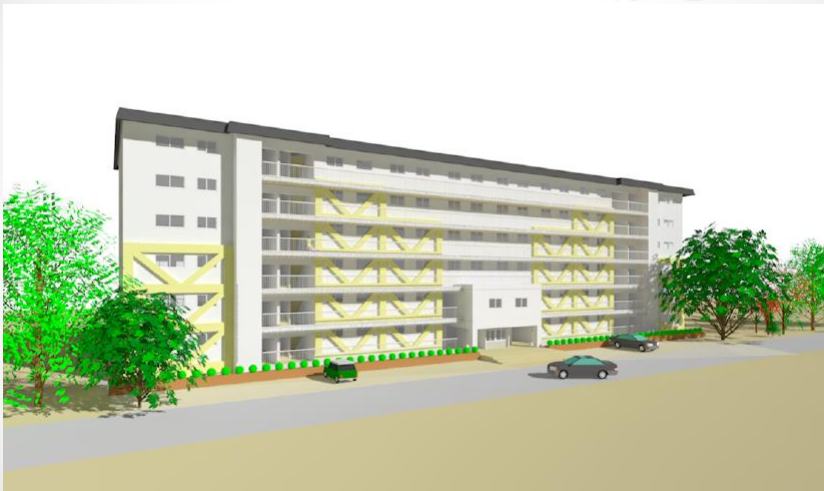
ブレースによる補強をしたら

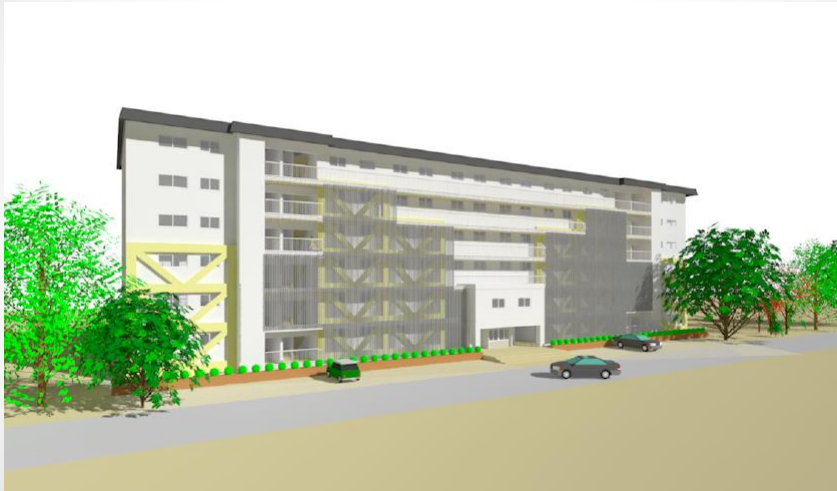
ルーバー（縦格子）を掛けたら

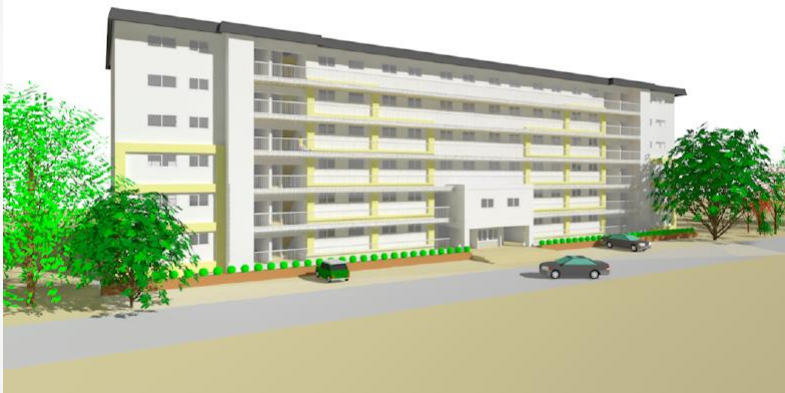
門型フレームで補強したら

BIMによりの工法毎の工事費も同時に比較できる

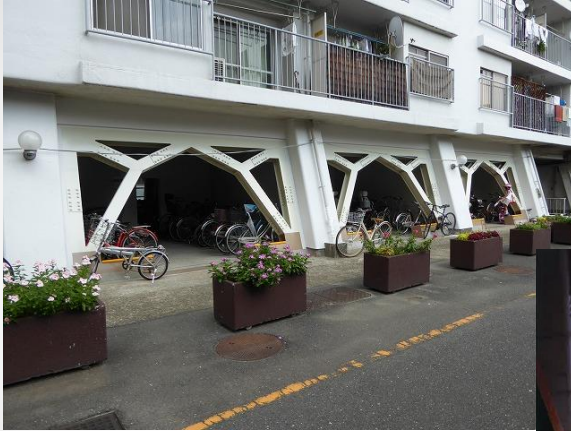
補強後の状況

B-2棟の場合

枠付き鉄骨ブレース増設(1階)
(マンサード型ブレース)

ブレース設置工事

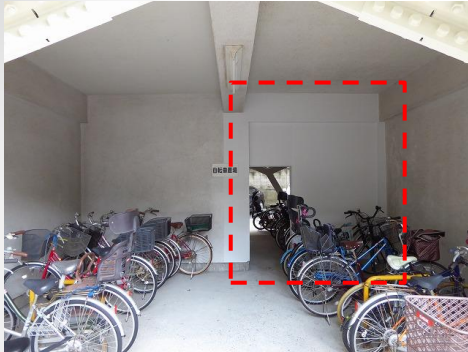
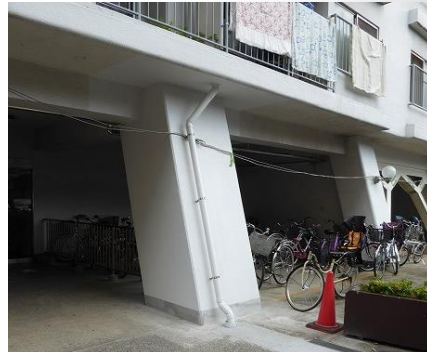
補強後の状況

B-2棟の場合

壁増設
(1階)

柱補強
(1階)

壁配筋工事

柱配筋工事
