### 東京都マンション耐震セミナー 2019.9.21

大地震に備える!どう進めるのかマンションの耐震診断と補強

ものつくり大学特別客員教授 岡本 直

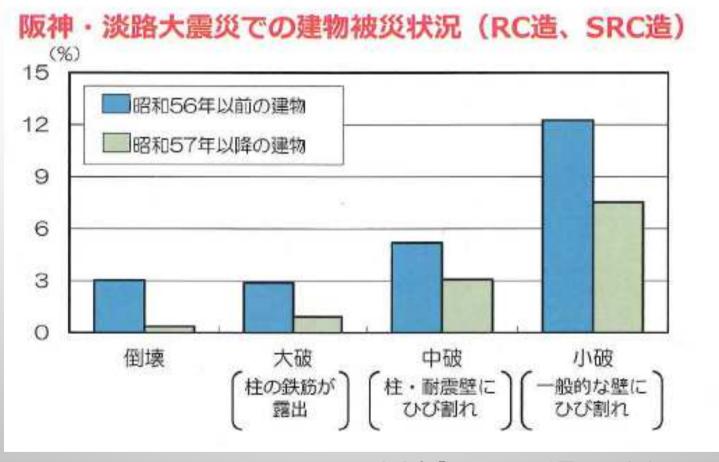
#### 新耐震と旧耐震建物の被災状況の違い

東京都「マンション耐震化のすすめ」より

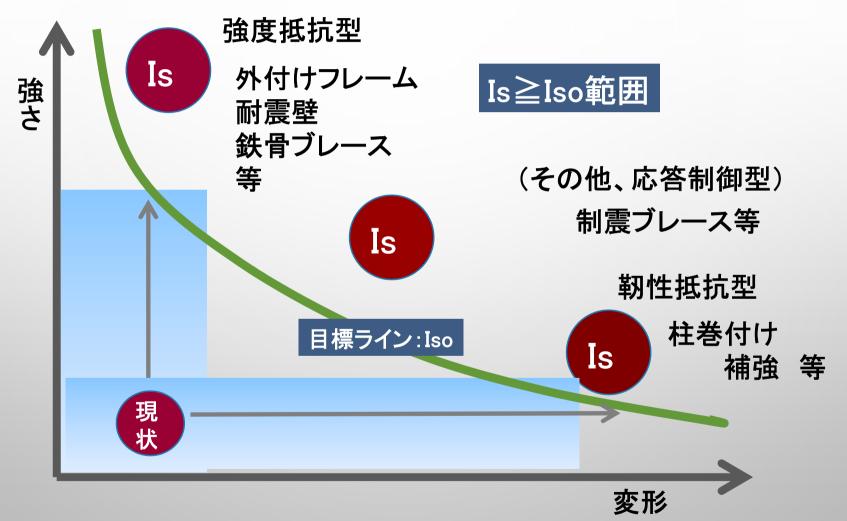
## 構造耐震指標: IS

建物の強さと粘りを総合的に評価する指標値

この数値が0.6以上あれば、新耐震建物とほぼ同等の耐震安全性があると判断

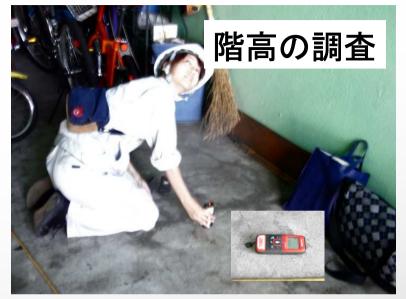
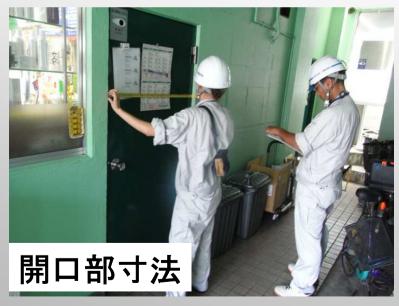
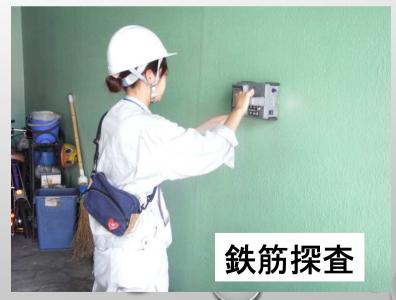
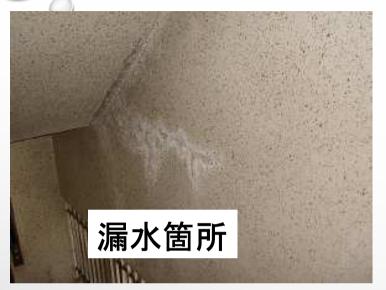
## 建物の現況調査/T指標

(建築図との照合を行う)

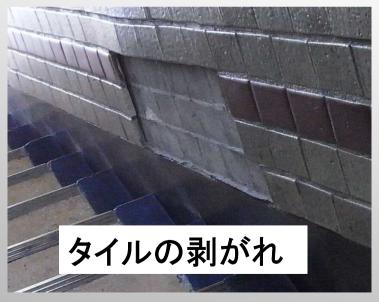
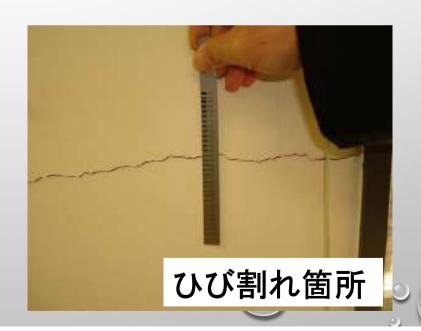
## 建物の現況調査/T指標

(劣化箇所を確認する)

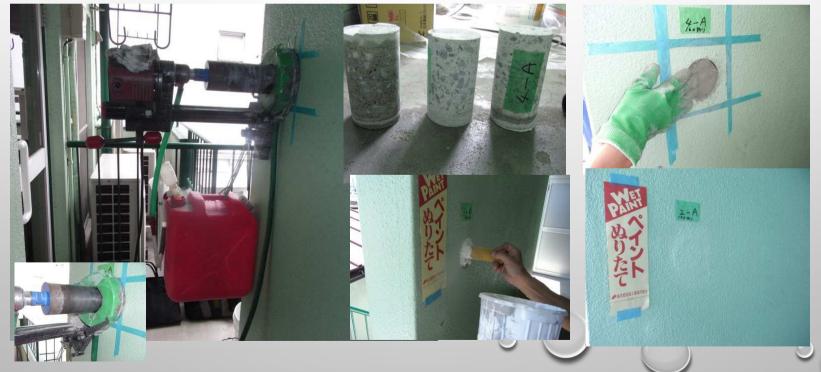
## 建物の現況調査/T指標

(コンクリートの強度と中性化を確認する)

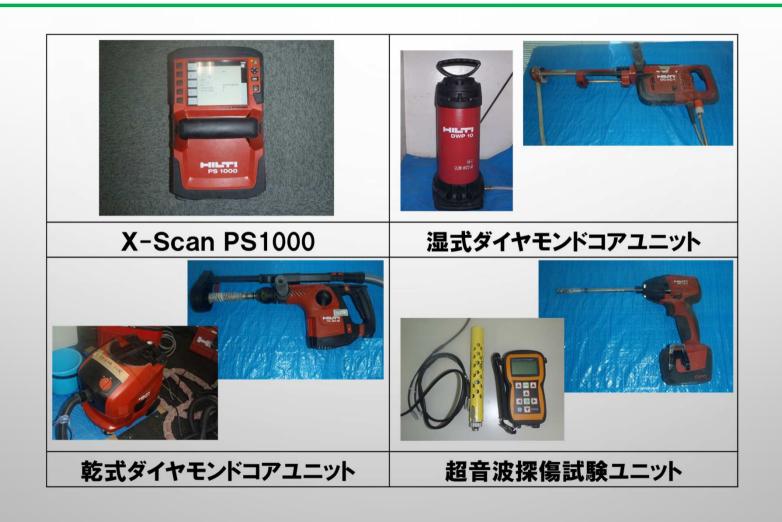
## 既存図面が無い場合の主要構造部材調査

### 調査項目

- ①鉄骨フランジの幅・かぶり
- ②鉄骨フランジ厚
- 3鉄筋径
- ④鉄筋のピッチ・本数
  - ④は構造図がある場合も 調査する項目

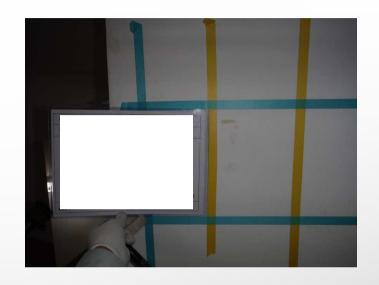
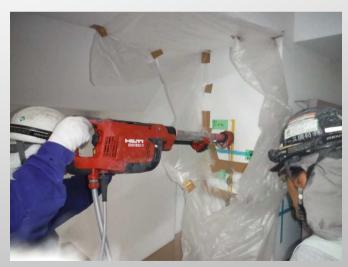
### 調査手順-1

・X-Scan PS1000による探査を行い 鉄骨及び鉄筋位置をマーキングする。

・湿式ダイヤモンドコアユニットでフランジ 手前O~5mmまで穿孔する。

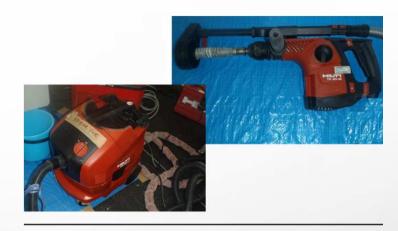
### 調査手順-2

- ・乾式ダイヤモンドコアユニットでフランジ面まで穿孔する。
- (※湿式コアでフランジ面が露出しない場合)

- ・電動ワイヤブラシでフランジの表面を磨く。
- (※フランジ面にモルタルが付着している場合)

乾式ダイヤモンドコアユニット

超音波探傷試験ユニット

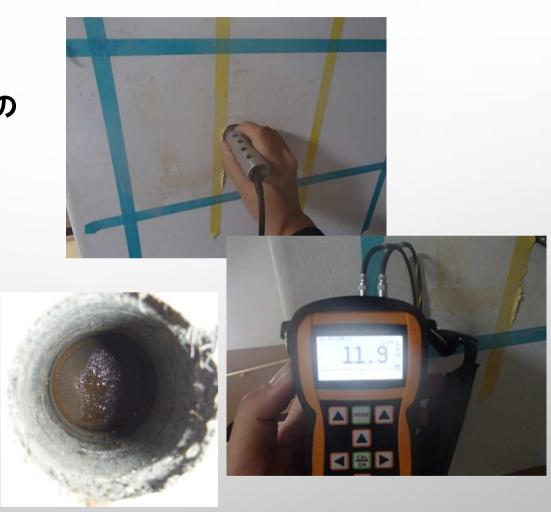
## 調査手順-3

・超音波厚さ計により、フランジの板厚を測定する。

・復元図に結果を反映させる。

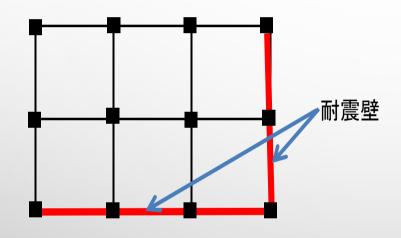
平面形状におけるねじれの検討(偏心率)

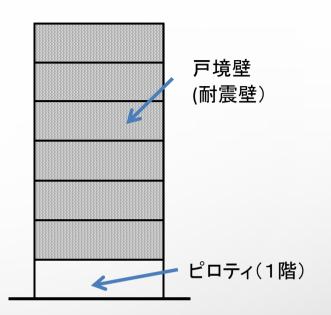
立面形状における剛性変化 の検討(剛重比)

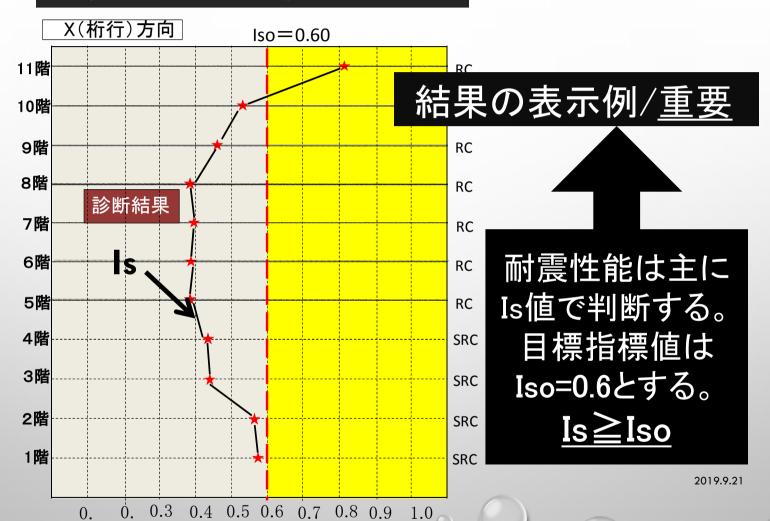
## 耐震診断の結果のまとめ

Is值

サンプル表示

耐震診断結果の所見「大きな地震に対して、 十分な<u>強さと粘り</u>を 発揮できる結果となっているか」

⇒目標指標値を下回る場合は、 その要因を分析

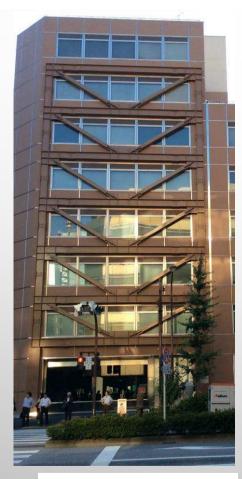
事務所ビルにおける 鉄骨ブレース補強例

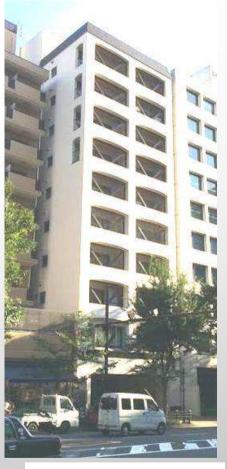
マンションにおける 鉄骨ブレース補強例

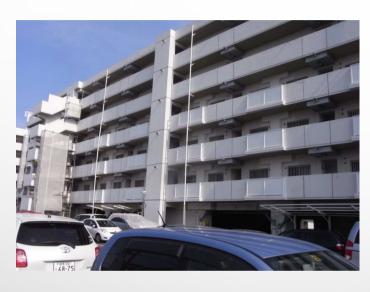
# 柱に粘りを付与する補強

外付け柱補強例

繊維シートによる補強例

壁付き柱補強例

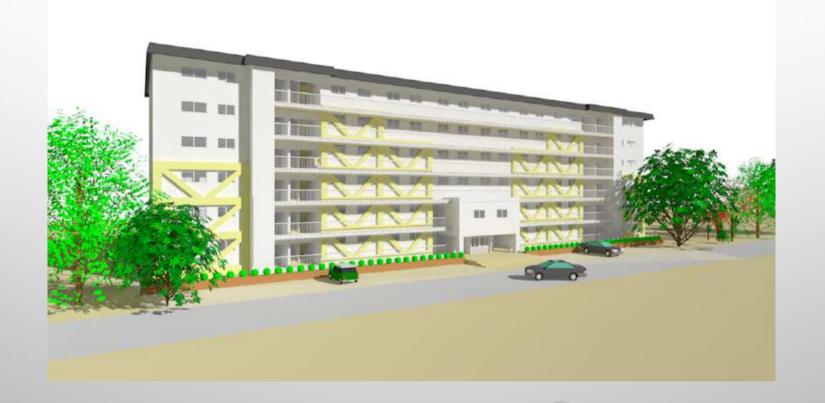
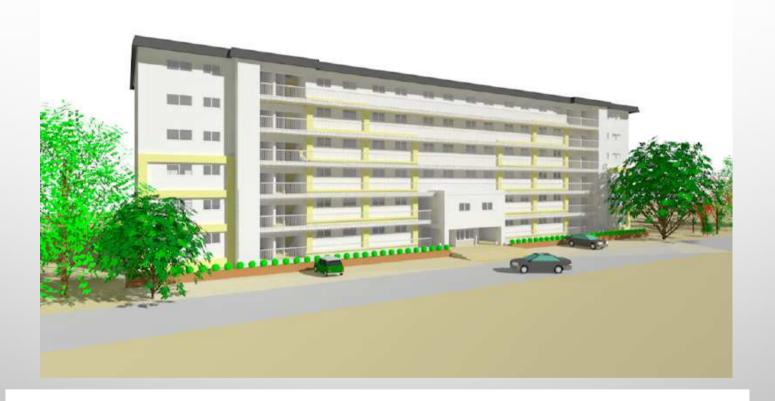
#### ブレースによる補強をしたら

BIMによりの工法毎の工事費も同時に比較できる

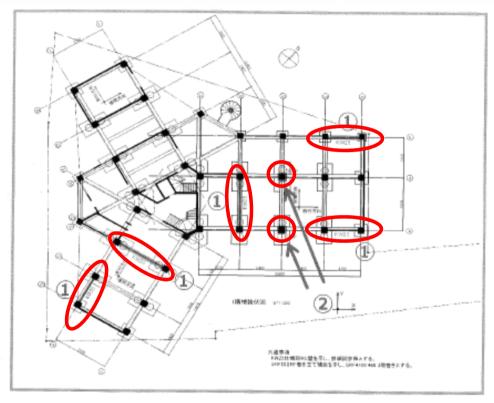
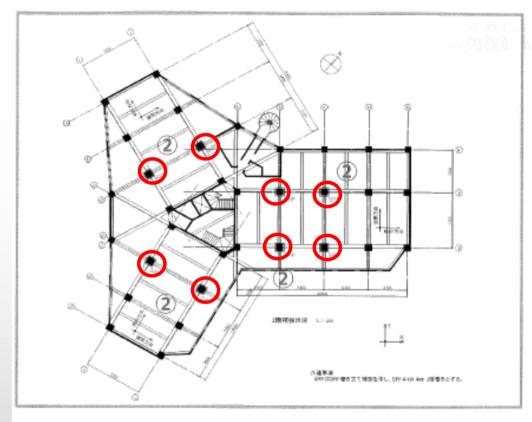
平面図(1,2階)

① ······---- 増設RC耐震壁の設置(5箇所)

② ·········柱SRF巻き立て補強 (2箇所)

② ······柱SRF巻き立て補強(8箇所)

共通 ③・・・・バルコニー壁面袖壁を増壁補強(8階12戸、11階4戸 計16戸

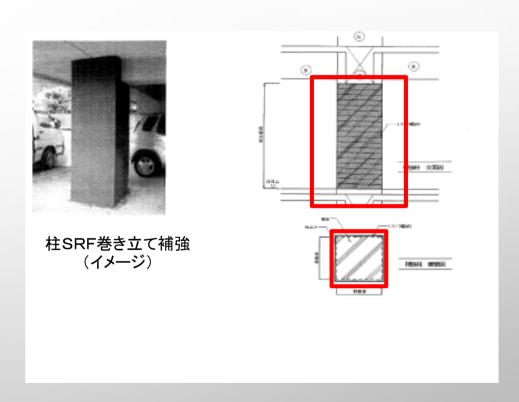
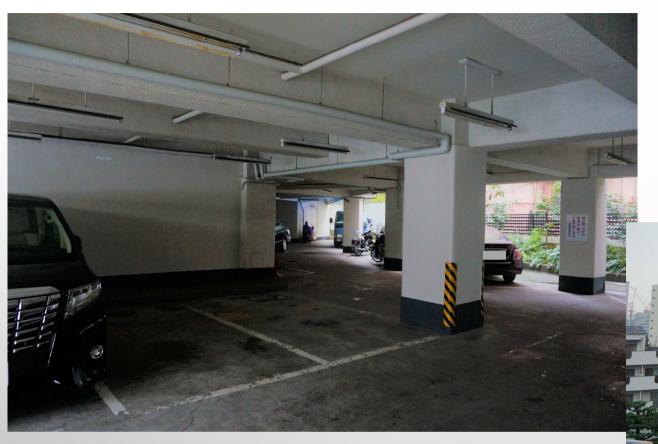
RC耐震壁、SRF巻き立て補強

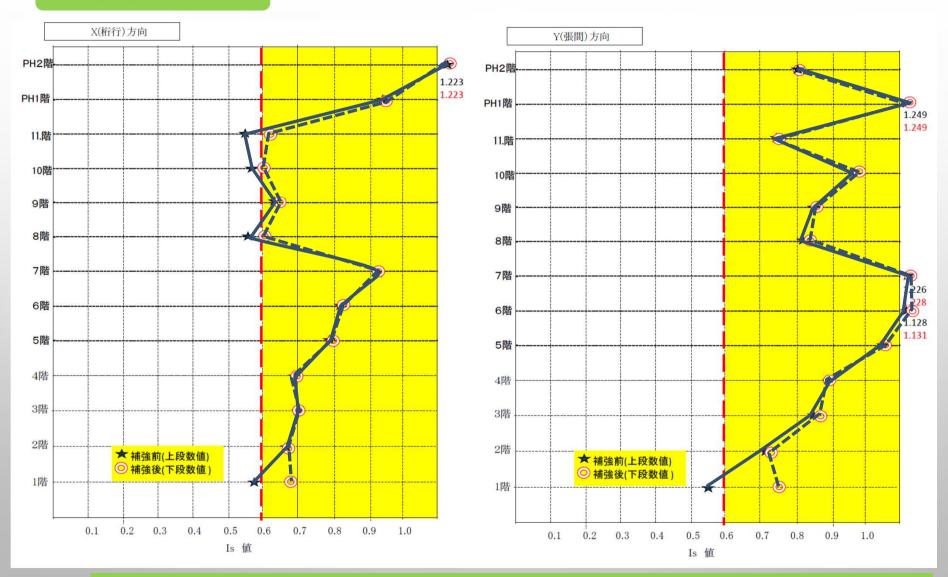
#### 耐震診断結果

方向	補強階	補強工法		
共通	PHRF	立ち上がり壁柱撤去(3)		
共通	PHFR	高架水槽改修(撤去•新設)		
X	11階	袖壁増厚補強(4)		
X	8階	袖壁増厚補強(7)		
Х	2階		SRF巻き立て補強(8) X、Y共通	
Υ	2階			
X		耐震壁(3)	SRF巻き立て補強(2) X、Y共通	
Y	1階	耐震壁(2)

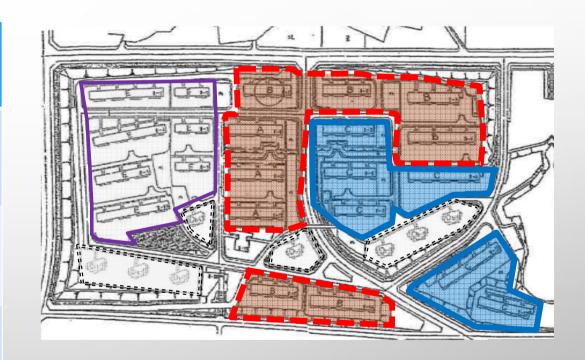
# 適用した耐震補強工法種別

タイプ	工法名	棟 数	
A/B	デザインUフレーム +スリット	9	
С	サイド・ポ・スト +スリット	6	
D	壁増打ち	8	
E	壁増打ち(妻壁)	7

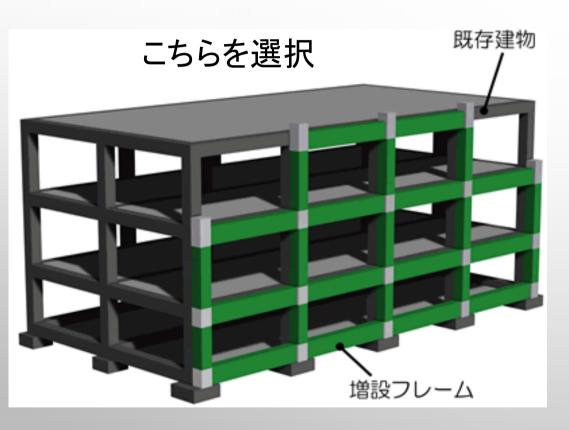
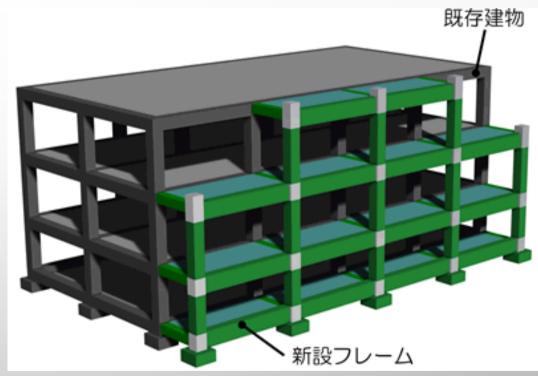
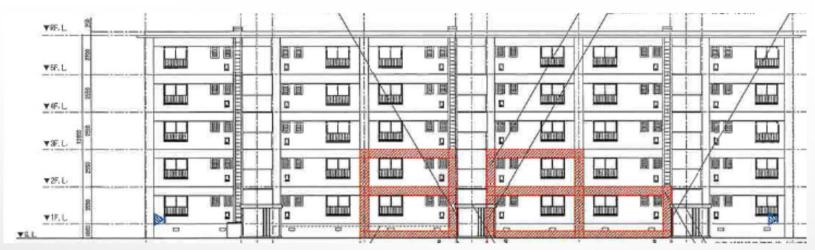
# デザインUフレーム 工法

デザインUフレーム工法

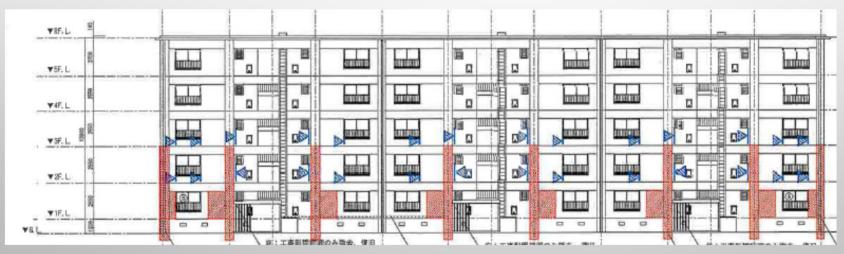
サイド・ポ・スト工法

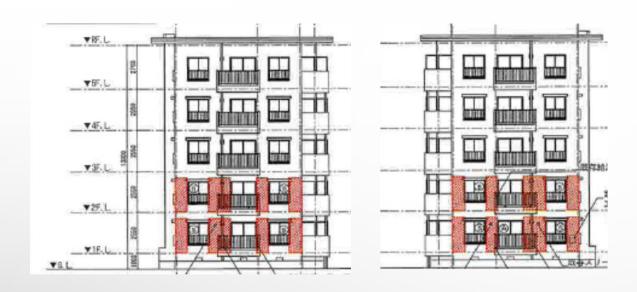
#### 壁増打ち(東・西側2層)

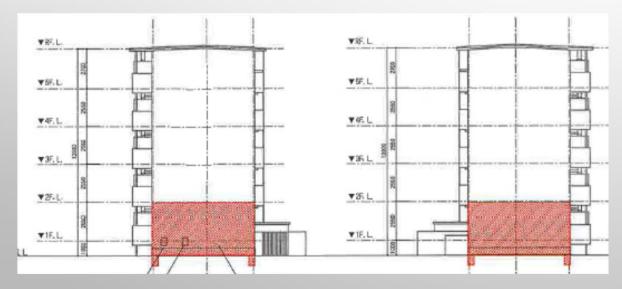
壁増打ち(妻側)

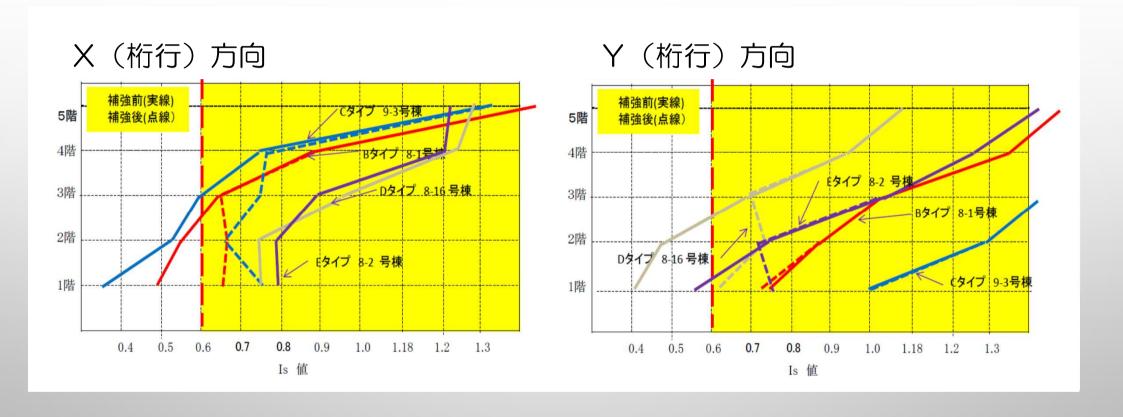
#### 耐震診断結果

建物形状によりIS値に差はあったが、目標指標値(ISO=0.6)に近似建物は5タイプ、9種類あり、それぞれで耐震性能が異なる
