# 玉川サンケイハウス耐震補強工事

## 竣工現場紹介

# 工 事 概 要

・耐震改修工事概要  
地上8階建、SRC造の共同住宅の枠付き耐震ブレースによる耐震補強工事  
4・6階部、部分スリット工事  
エレベーター機械室部、開口閉塞補強工事  
外部鉄骨階段接合部補強工事

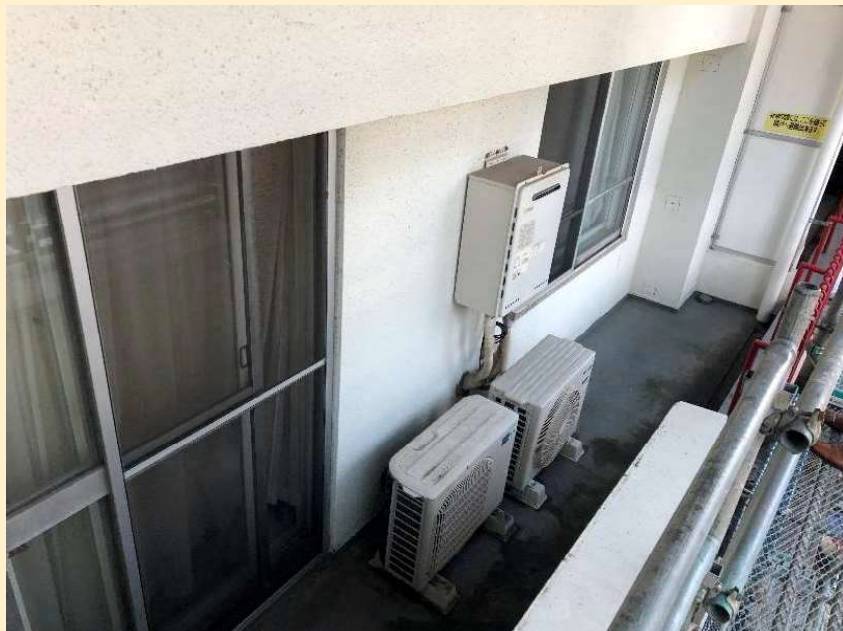
①工事着手前

## 施工写真 (2階バルコニーの一室)

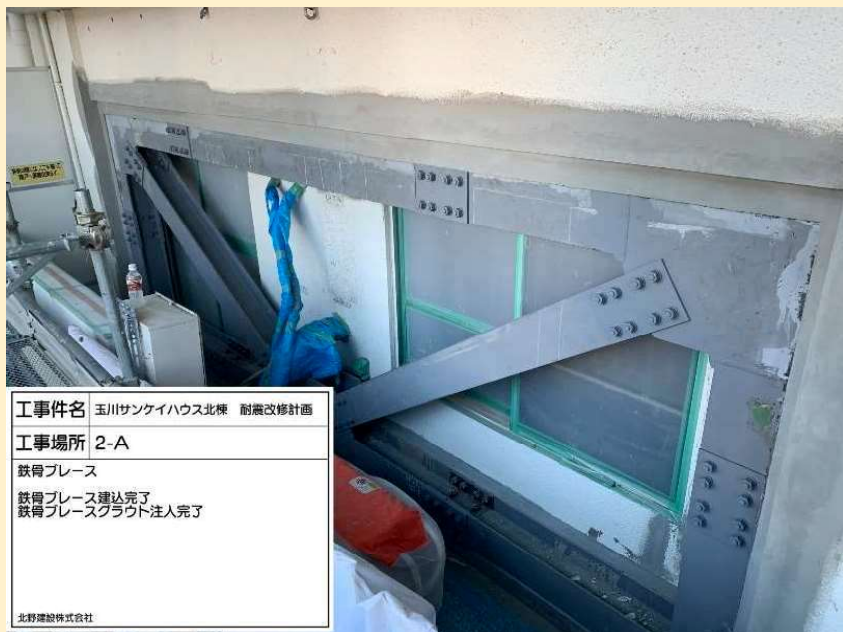
③工事中  
(鉄骨工事  
完了状況)

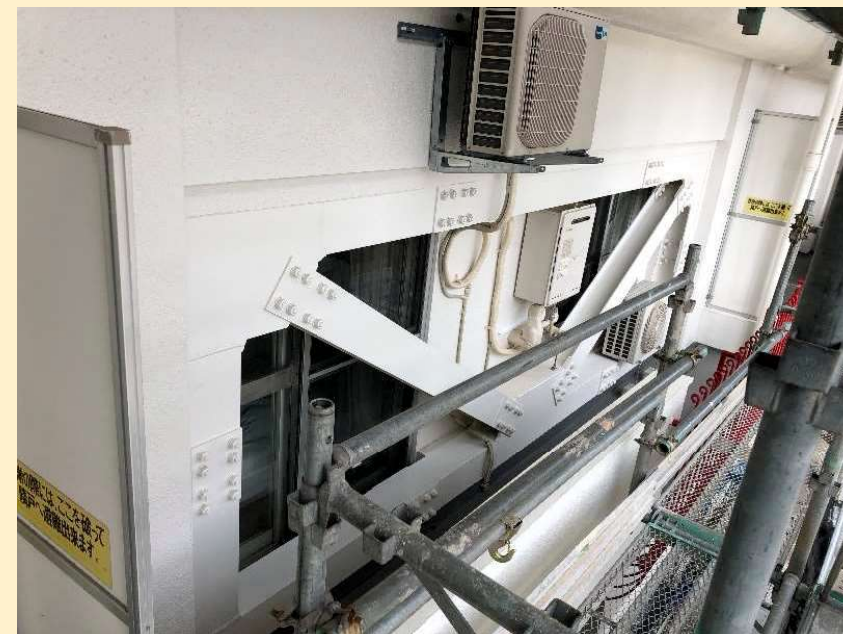
④施工完了

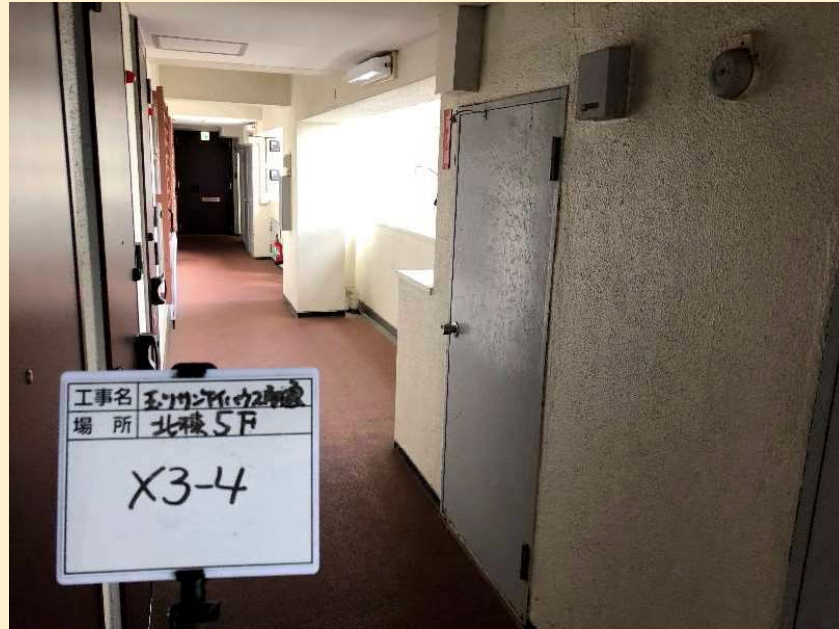
①工事着手前

## 施工写真 (5階廊下部)

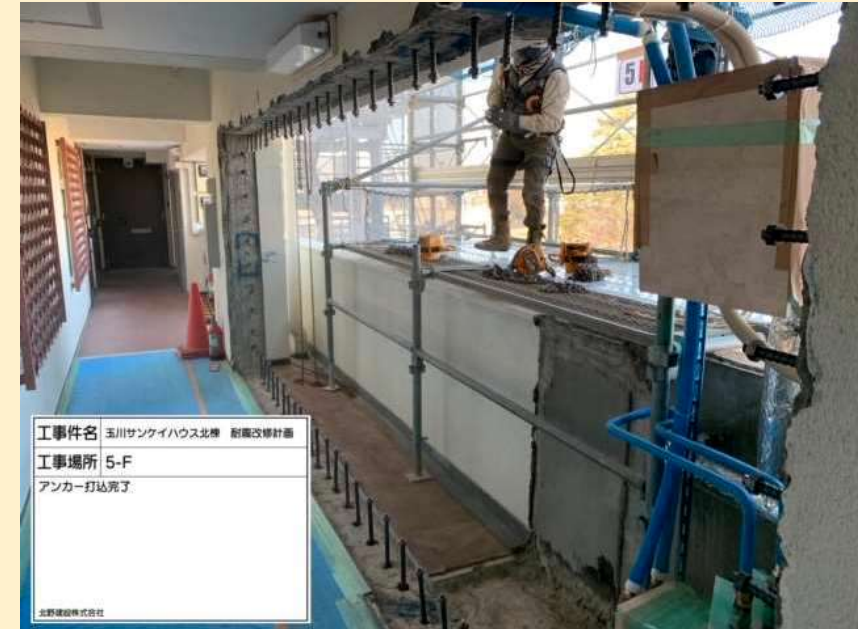
②工事中  
(アンカー工事  
完了状況)

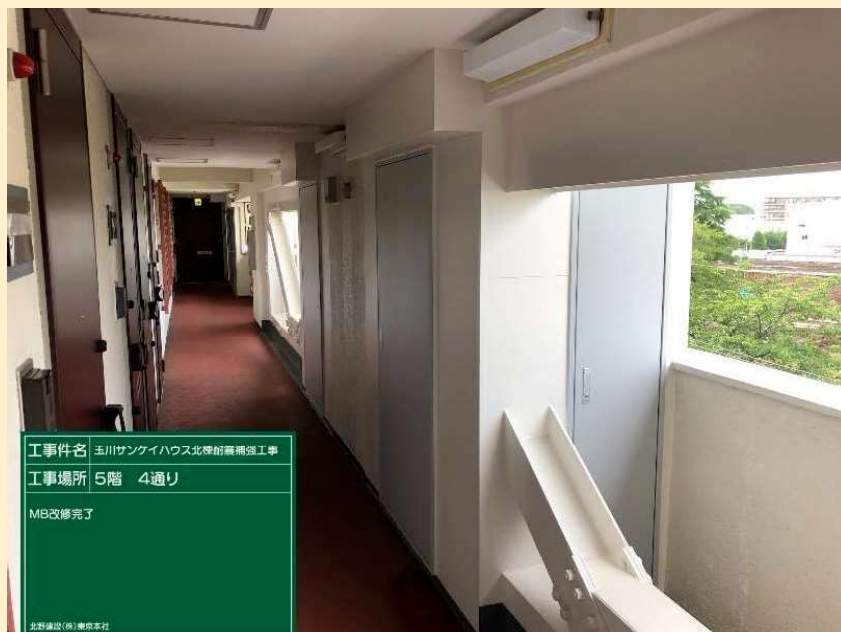
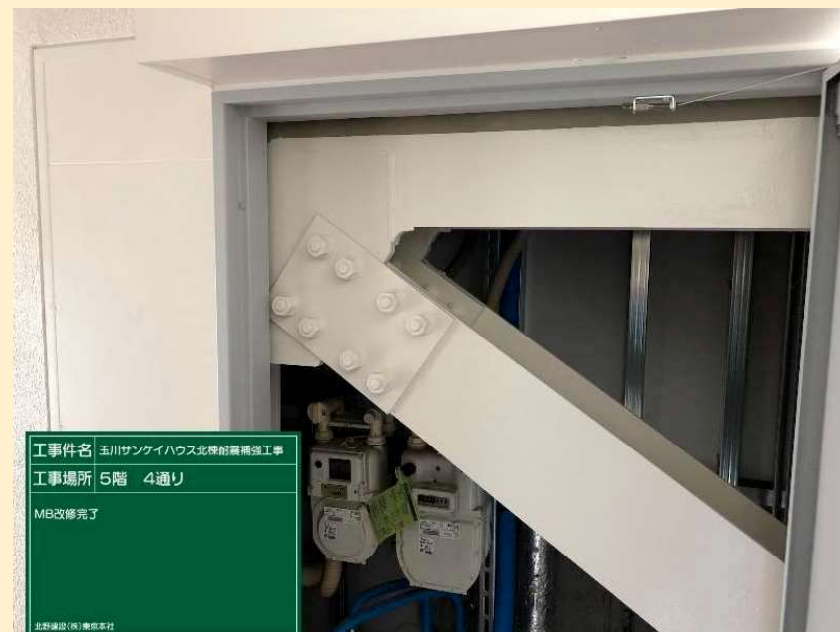
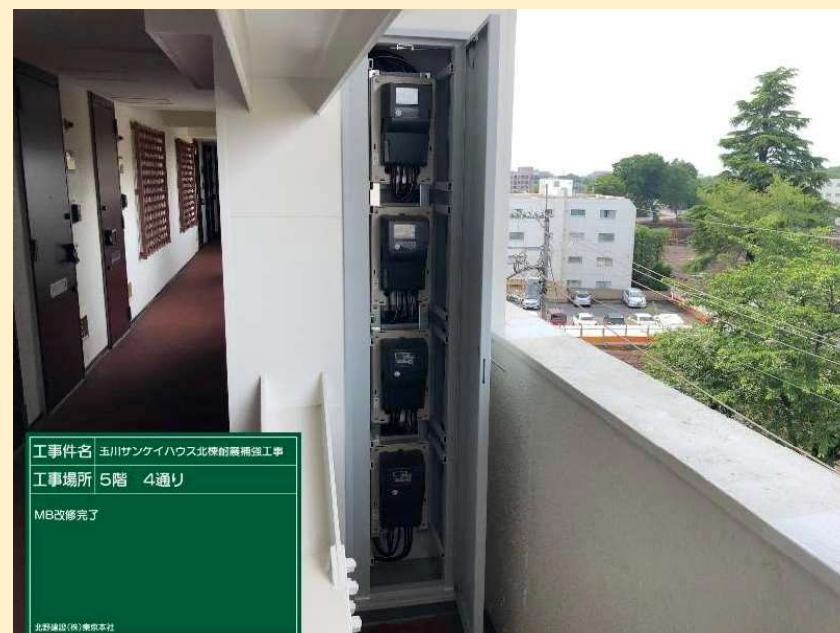
(メーターボックス完了状況)

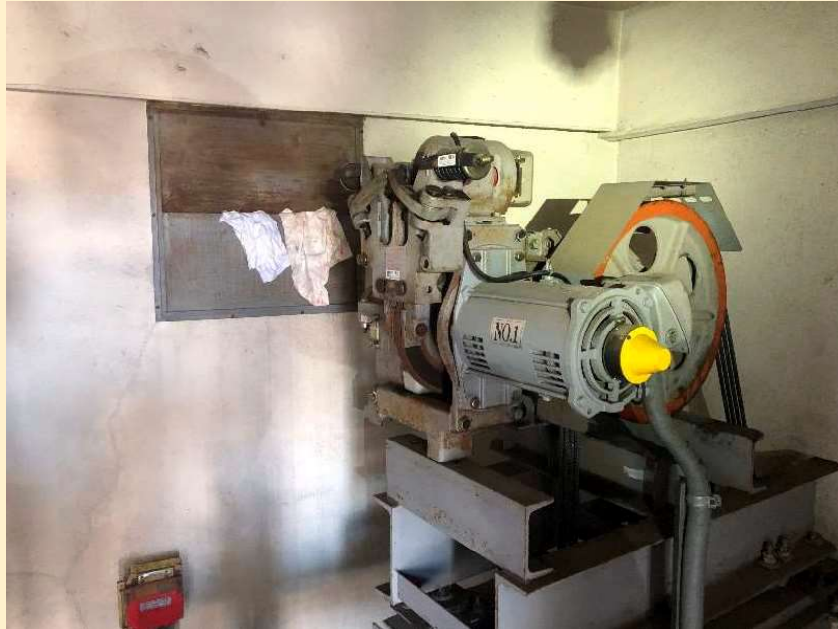
①工事着手前

(エレベーター機械室  
開口部閉塞工事)

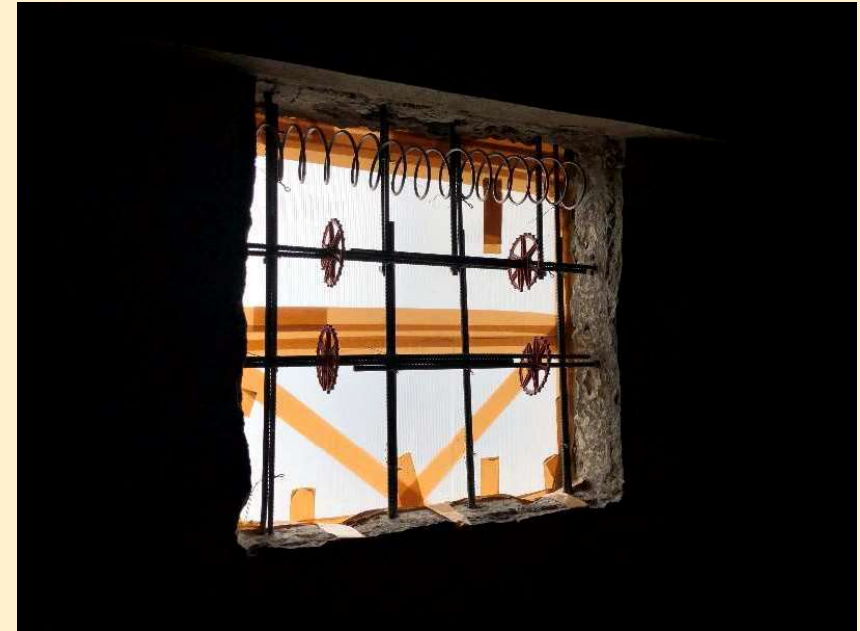
②工事中  
(アンカー工事  
完了状況)

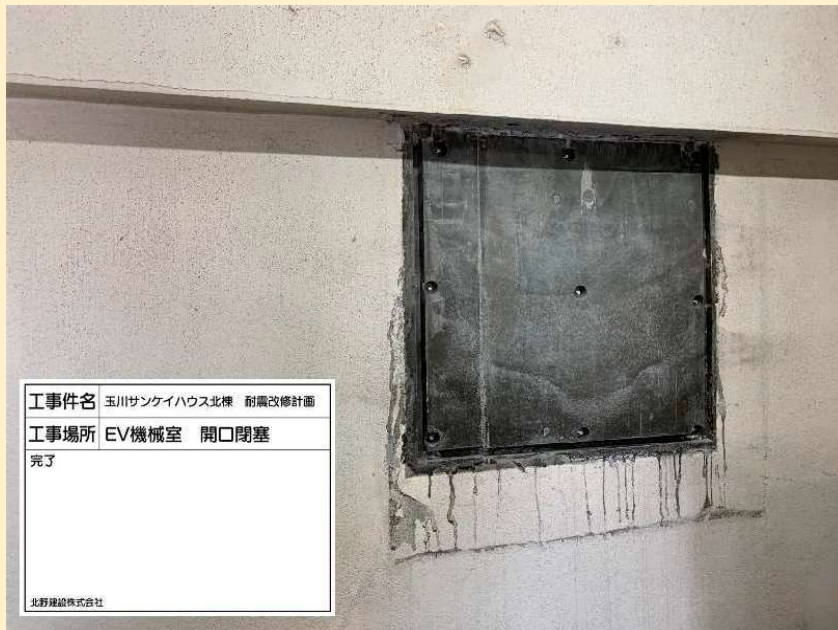
③工事中  
(グラウト打設  
完了状況)

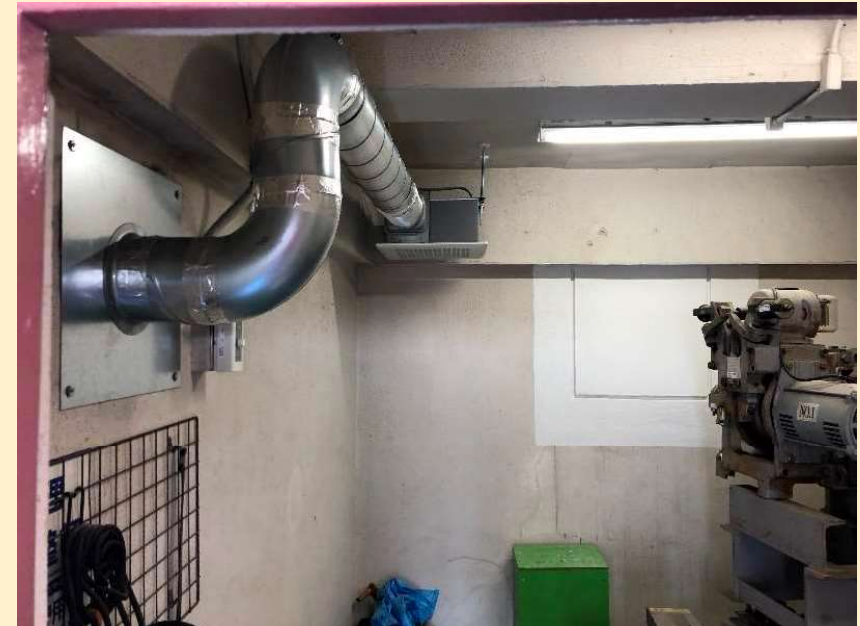
④施工完了

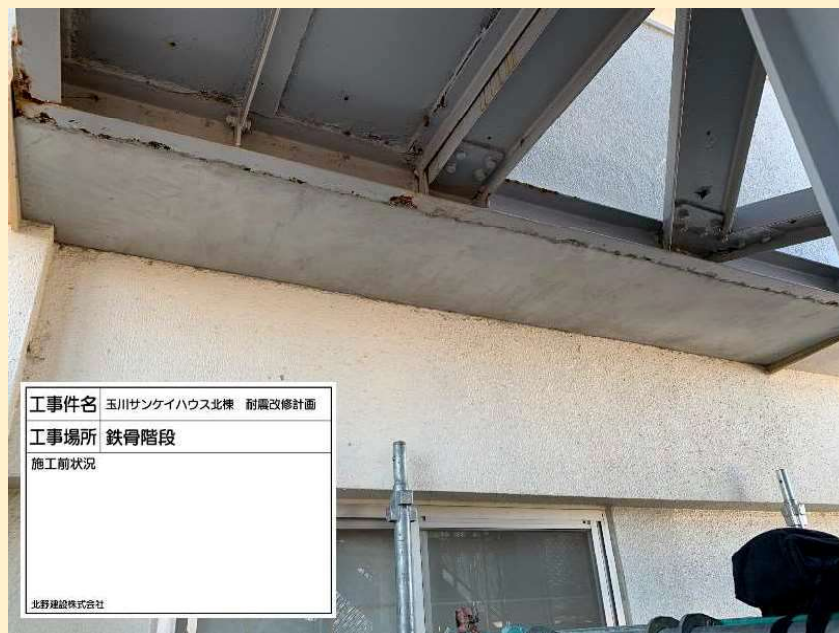
①工事着手前

(鉄骨階段接合部補強)

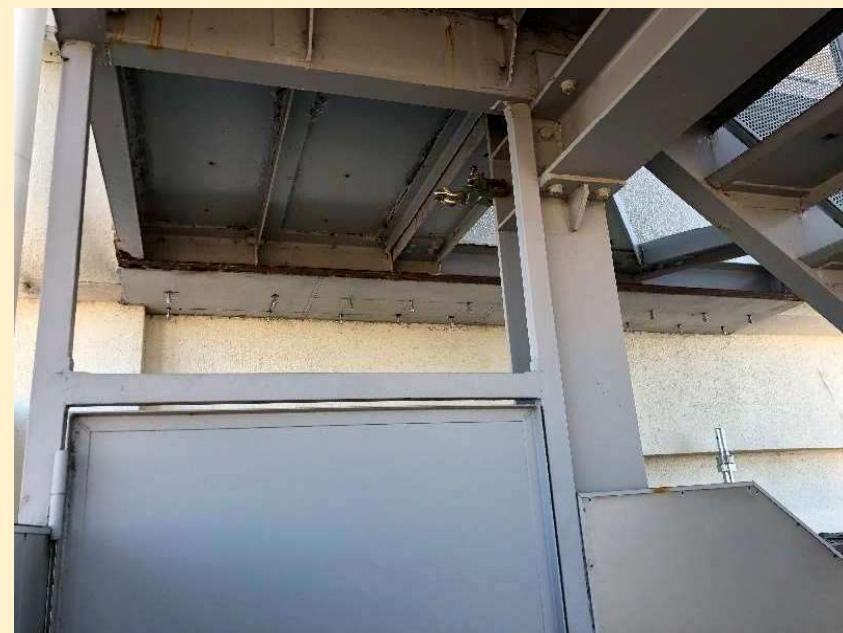
②工事中  
(アンカー工事  
完了状況)

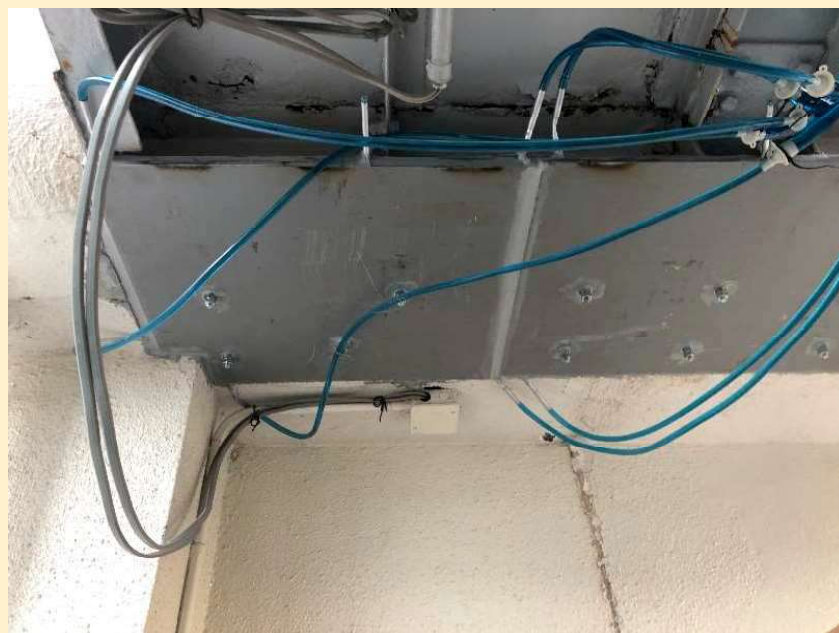
③工事中  
(Eポキシ樹脂  
注入状況)
