2025年度耐震改修成功事例見学会 説明資料

清新プラザマンション(3・4号棟)

本案件の取り組みについて

1. 建物概要

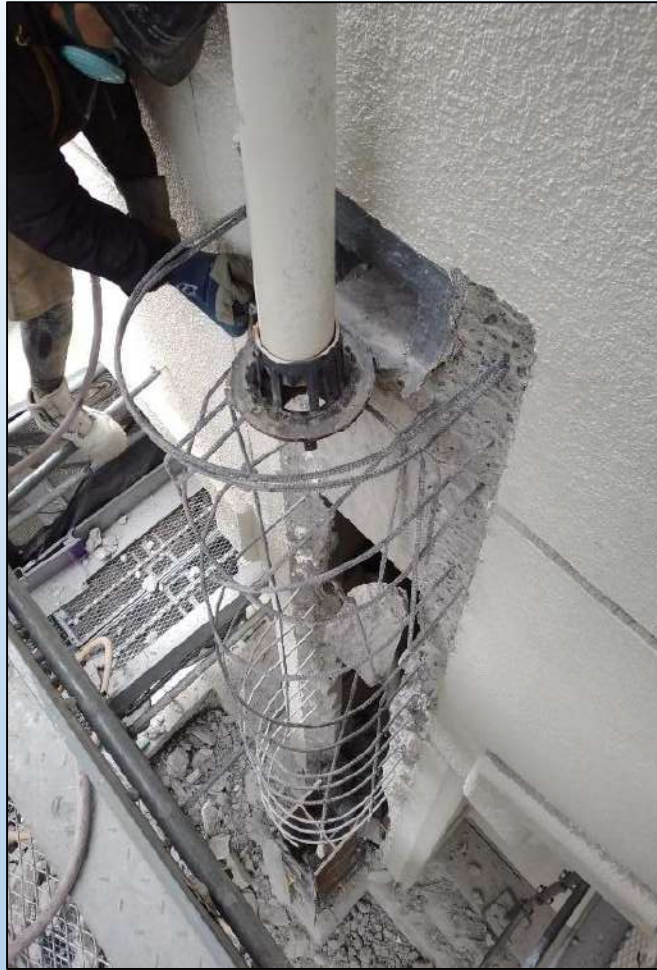
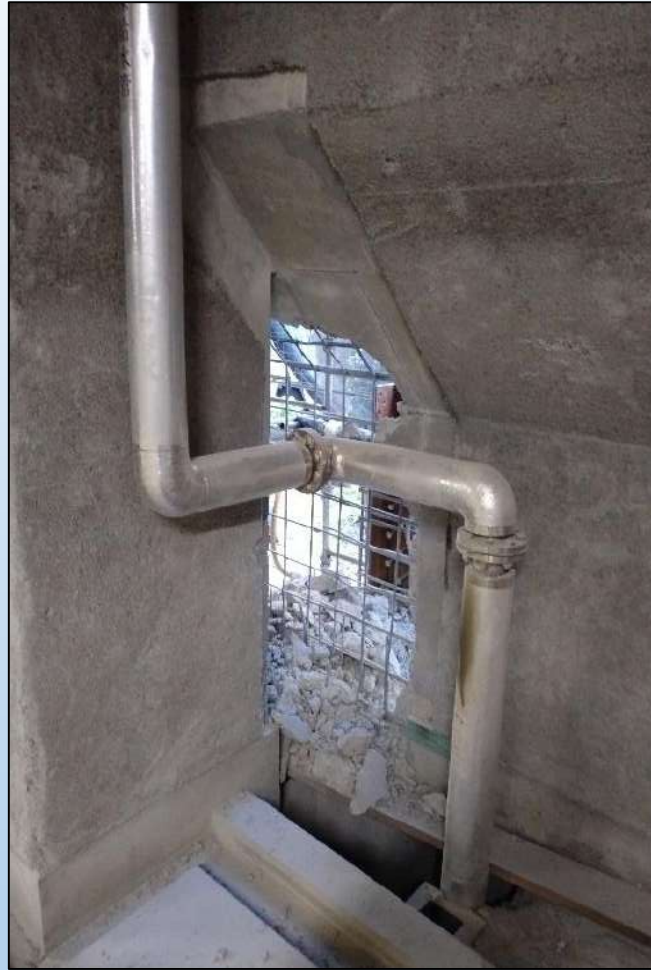
7. 作業手順 ① 解体工事

既存マリオンの撤去、各所既存、新設躯体接合面の仕上げ材撤去、及び同所目荒しを行います。

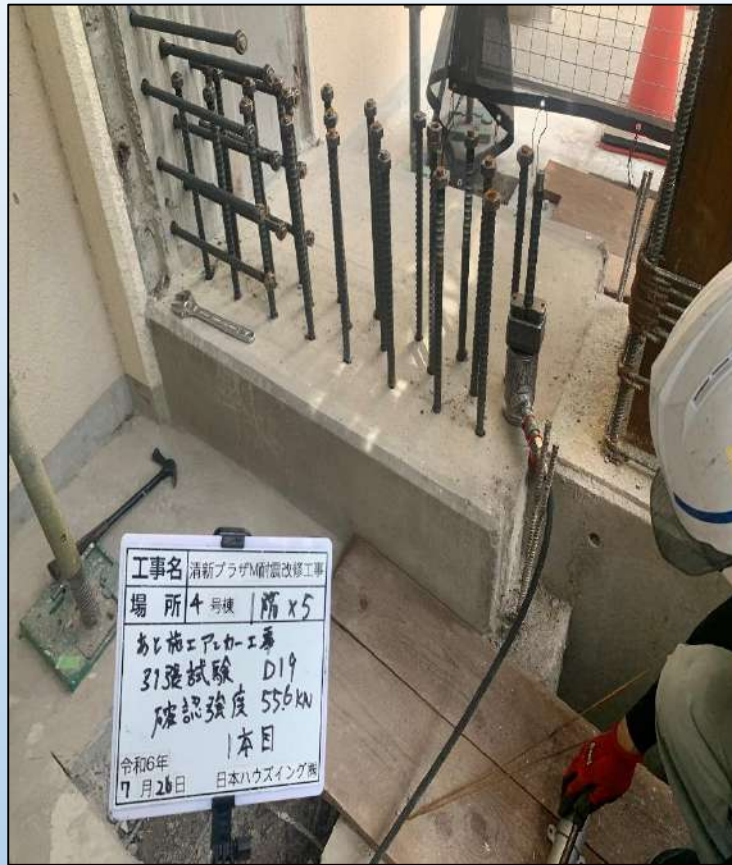
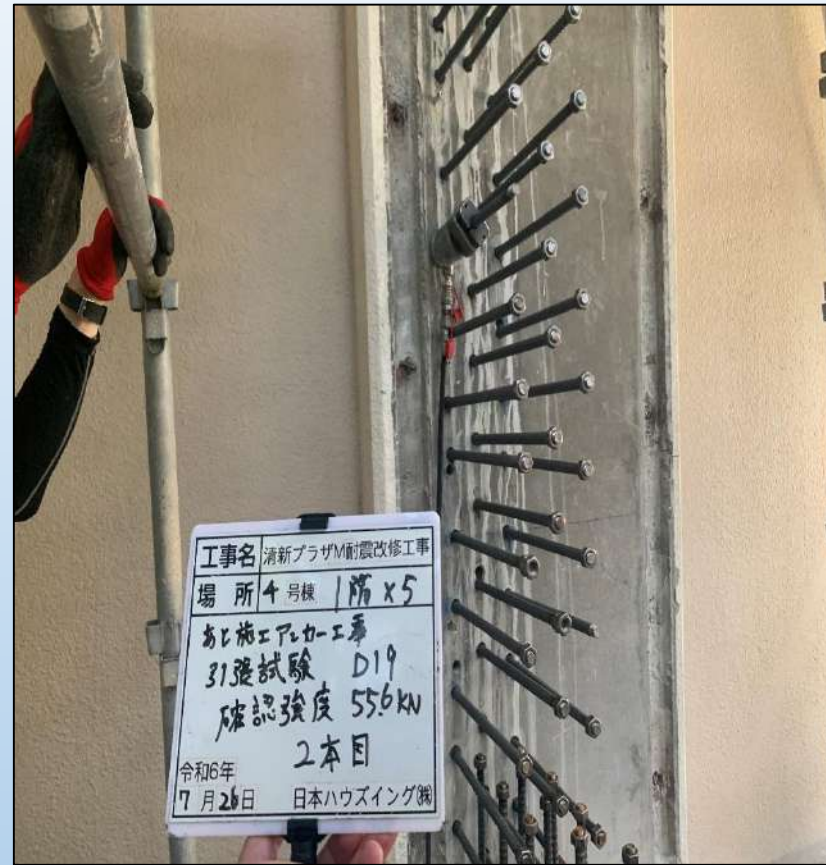
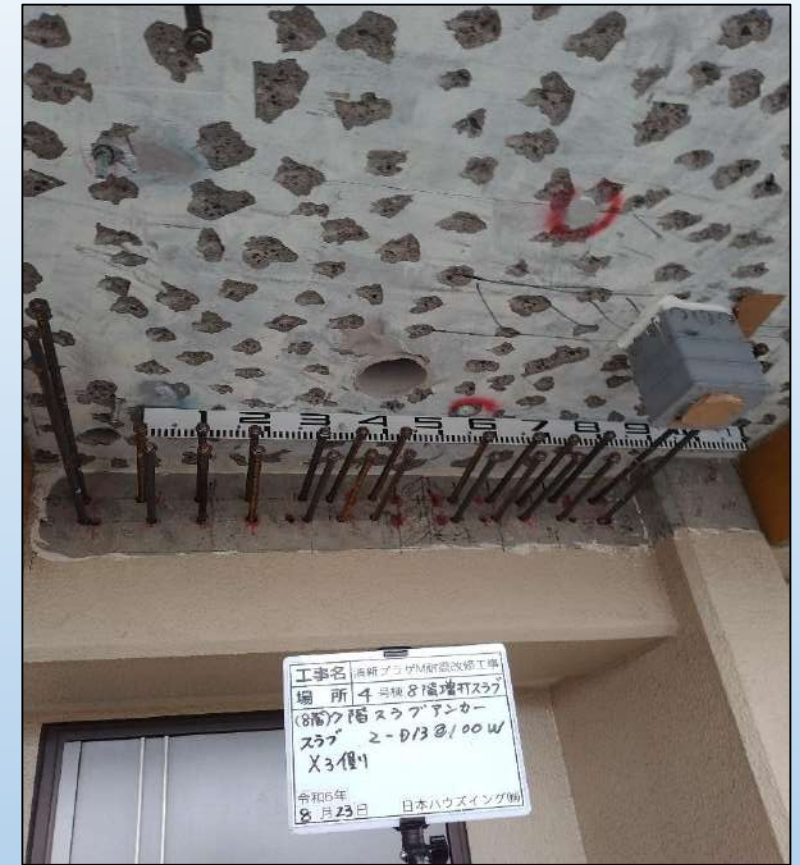
7. 作業手順 ② あと施工アンカー工事

既存躯体と新設補強躯体をつなぐあと施工アンカーの打設を行ないます。

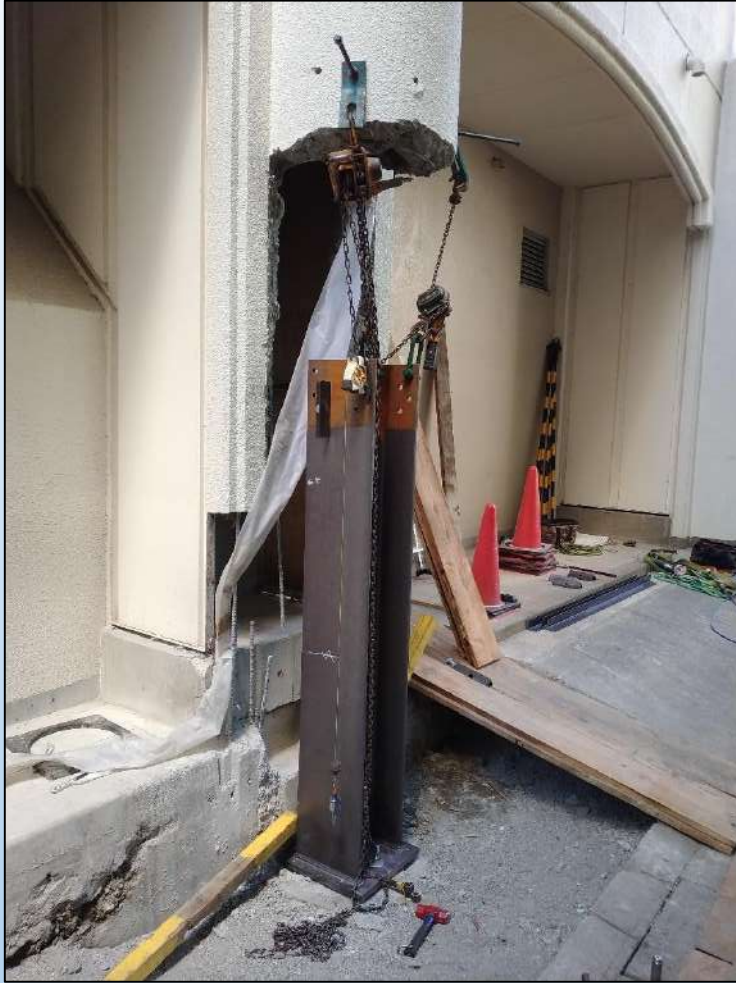
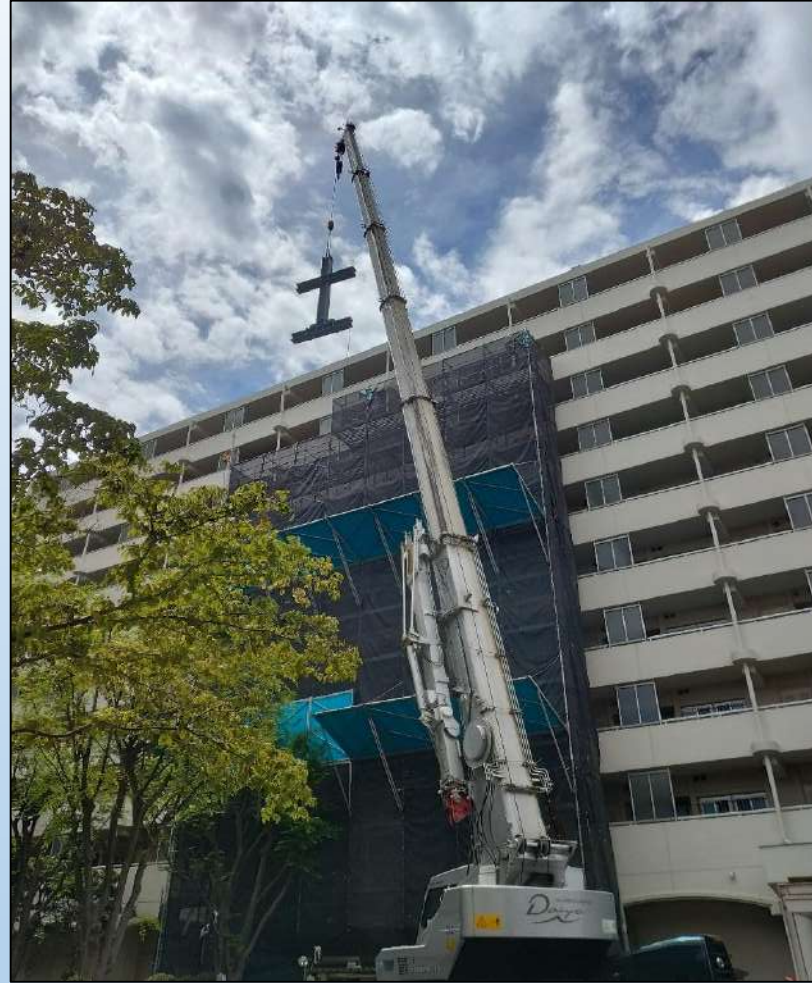
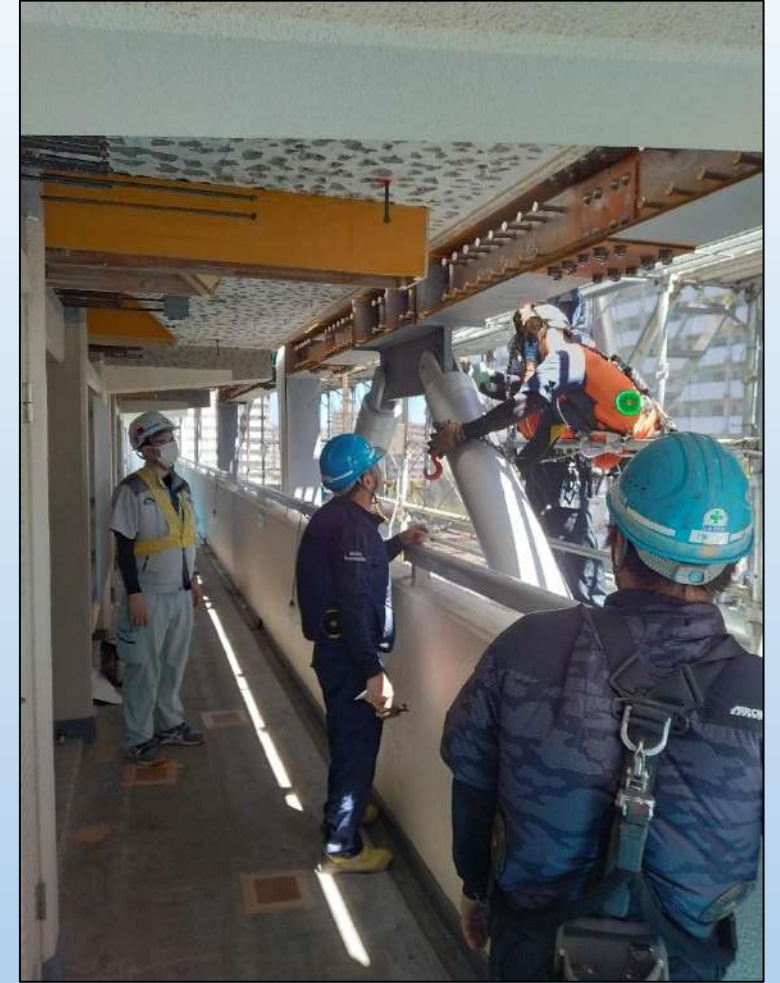
7. 作業手順 ③ 鉄骨工事(建て方)

新設耐震補強部の軸組になる鉄骨を1階から8階床レベルまで揚重重機を使用し組み上げます。

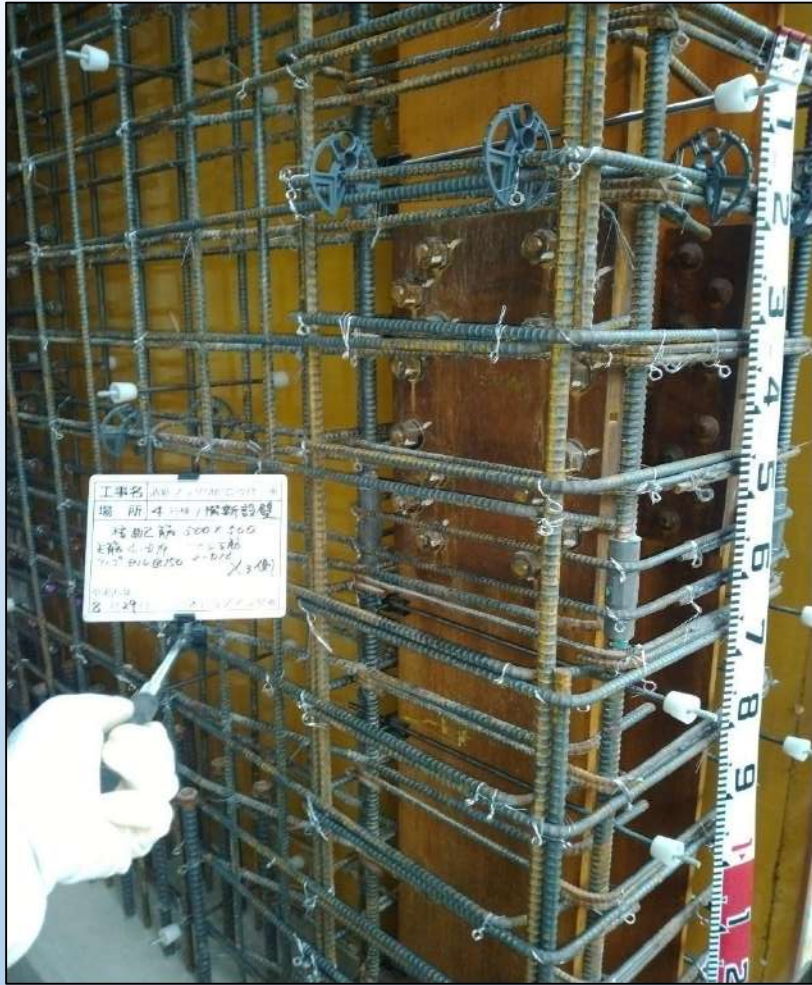
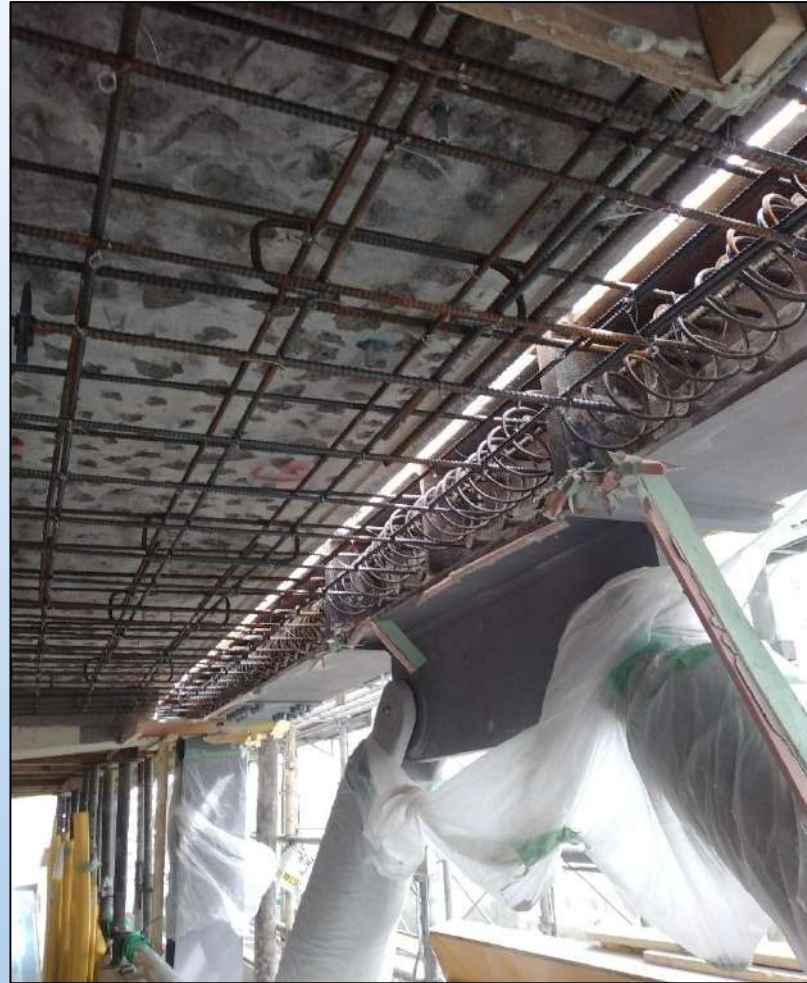
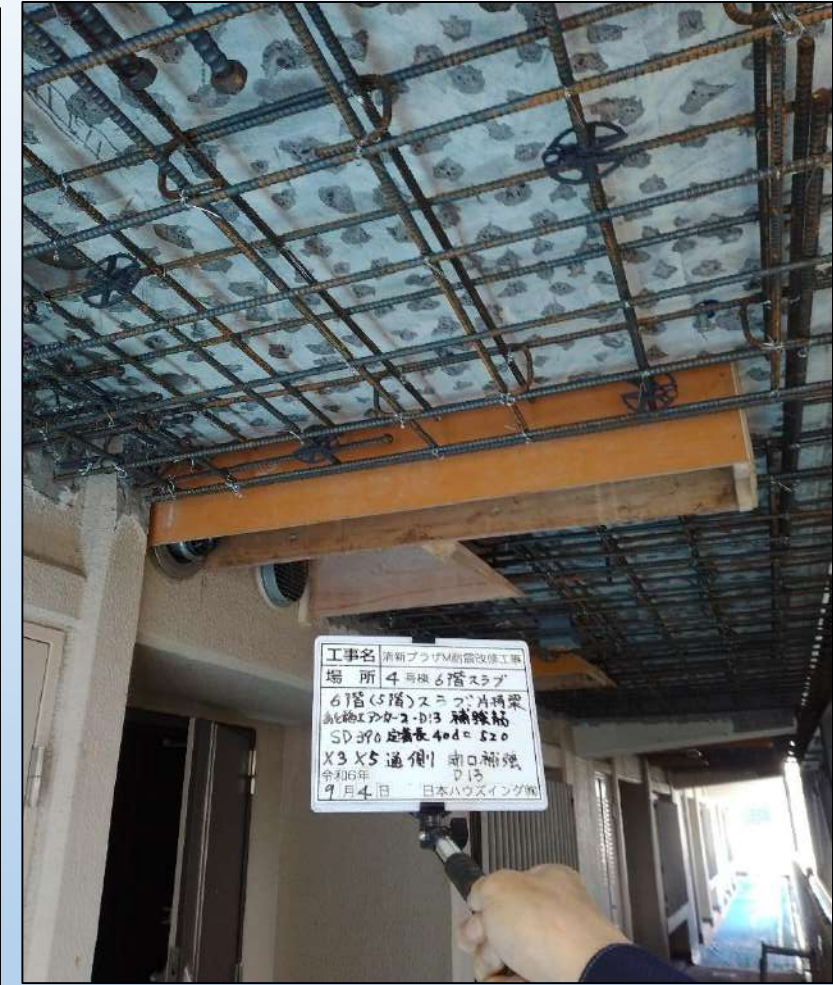
7. 作業手順 ④ 鉄筋工事

1 階から 2 階までは新設鉄骨柱と既存柱から新設鉄骨柱までをつなぐ壁に配筋を行ない、5 階から 8 階の床までは各階既存床の下端に新設補強床の配筋を行い鉄骨軸組と連結させます。

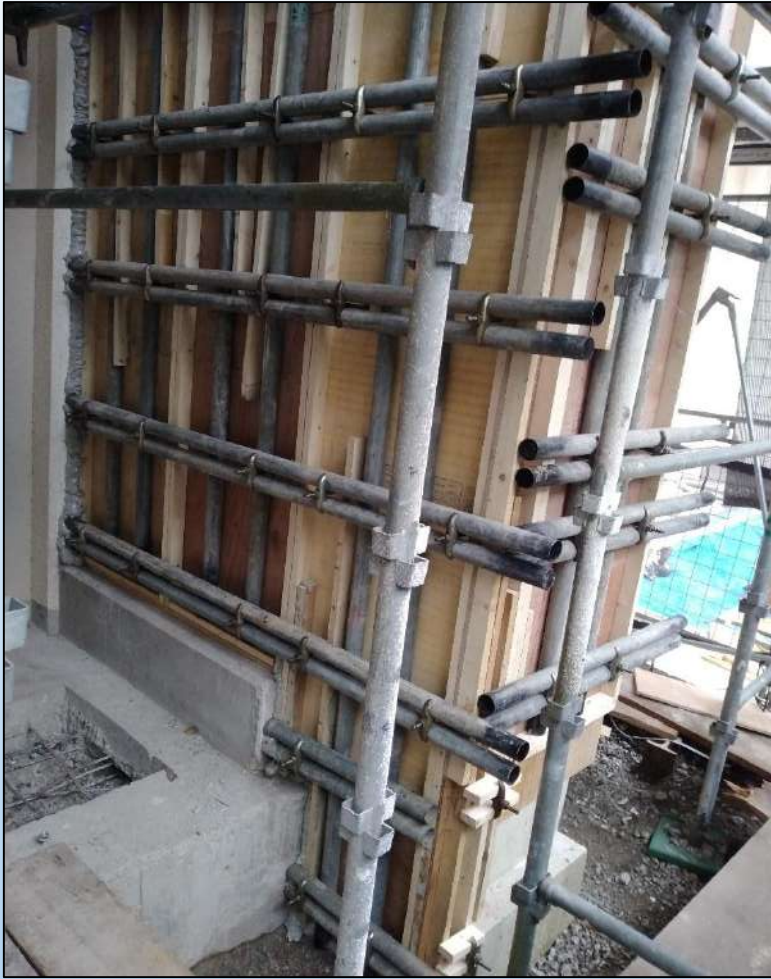
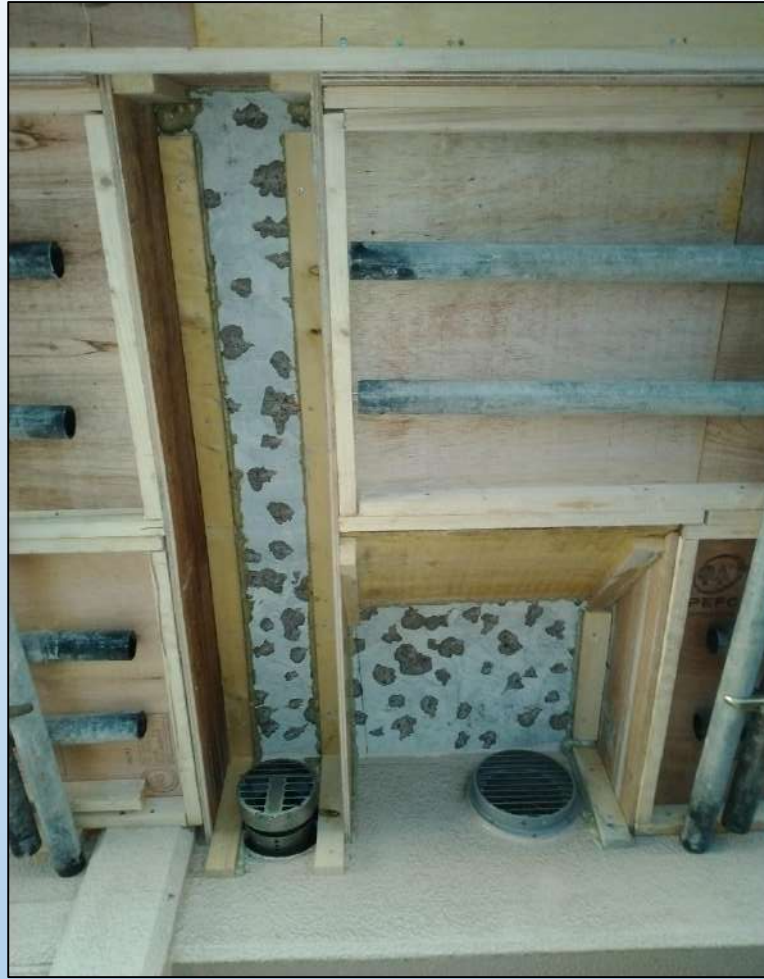
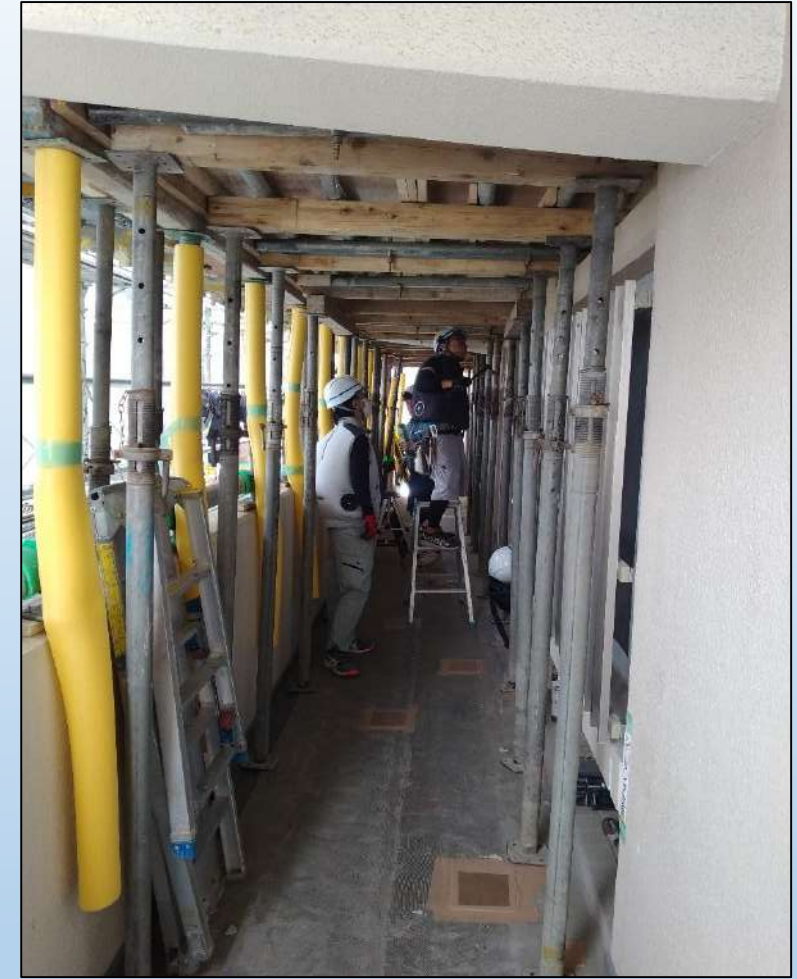
7. 作業手順 ⑤ 型枠工事

1 階から 2 階までは新設鉄骨柱と既存柱から新設鉄骨柱までをつなぐ壁配筋部、5 階から 8 階の既存床の下端に新設補強床配筋を行った部分にコンクリートを流し込むための型枠を建て込み設置します。

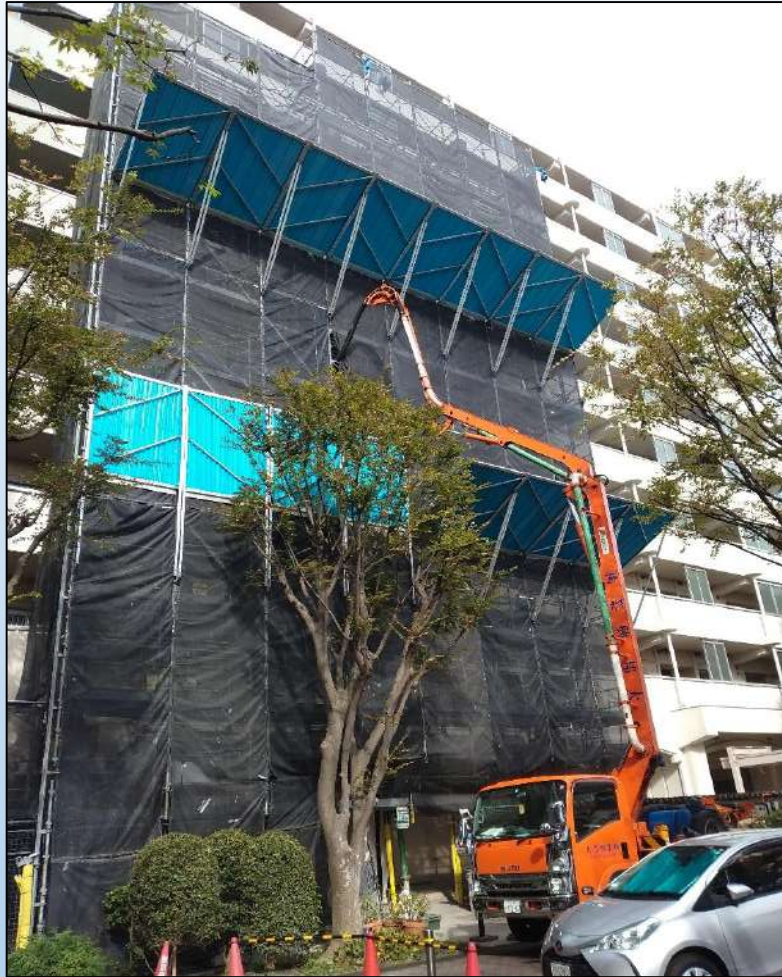
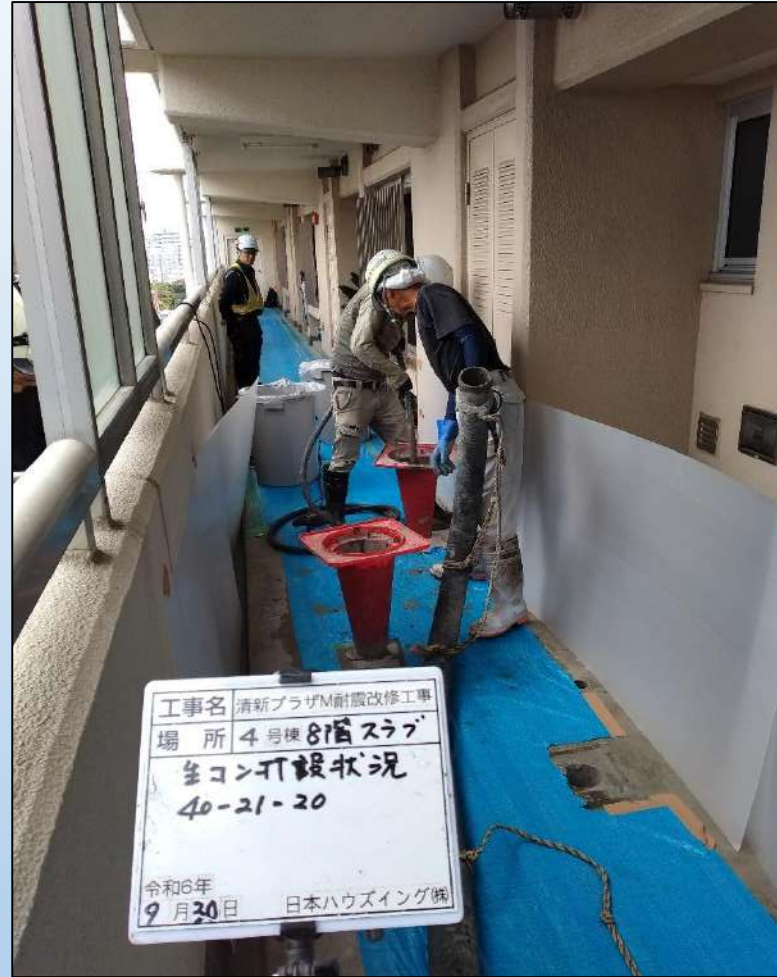
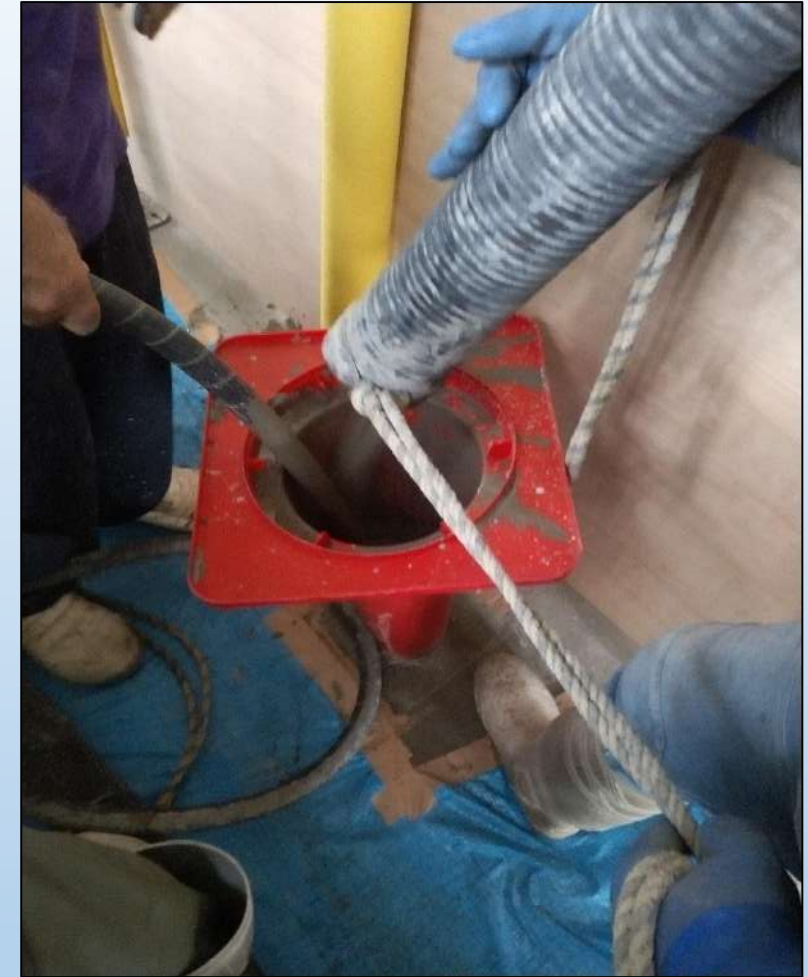
7. 作業手順 ⑥ コンクリート打設

1階から2階までは新設柱、壁型枠部、5階から8階の既存床下端新設補強床型枠部分に事前に鉄筋探査を行い既存床鉄筋を切断しない様に設置したコンクリート打設用コア抜き穴からコンクリートを打設します。

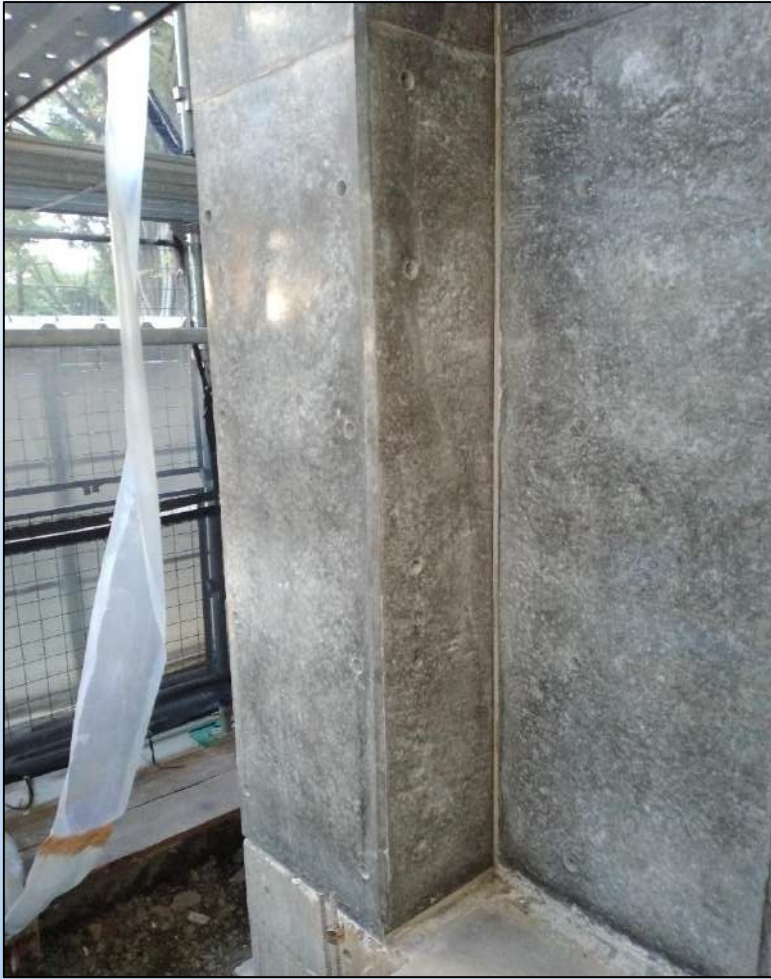
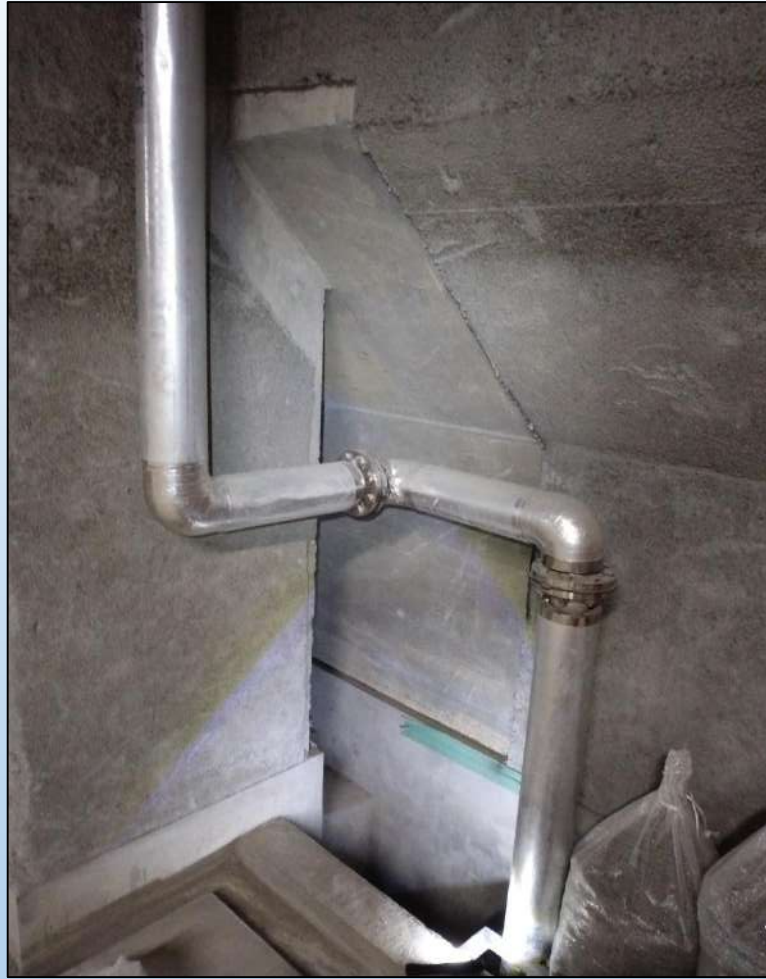
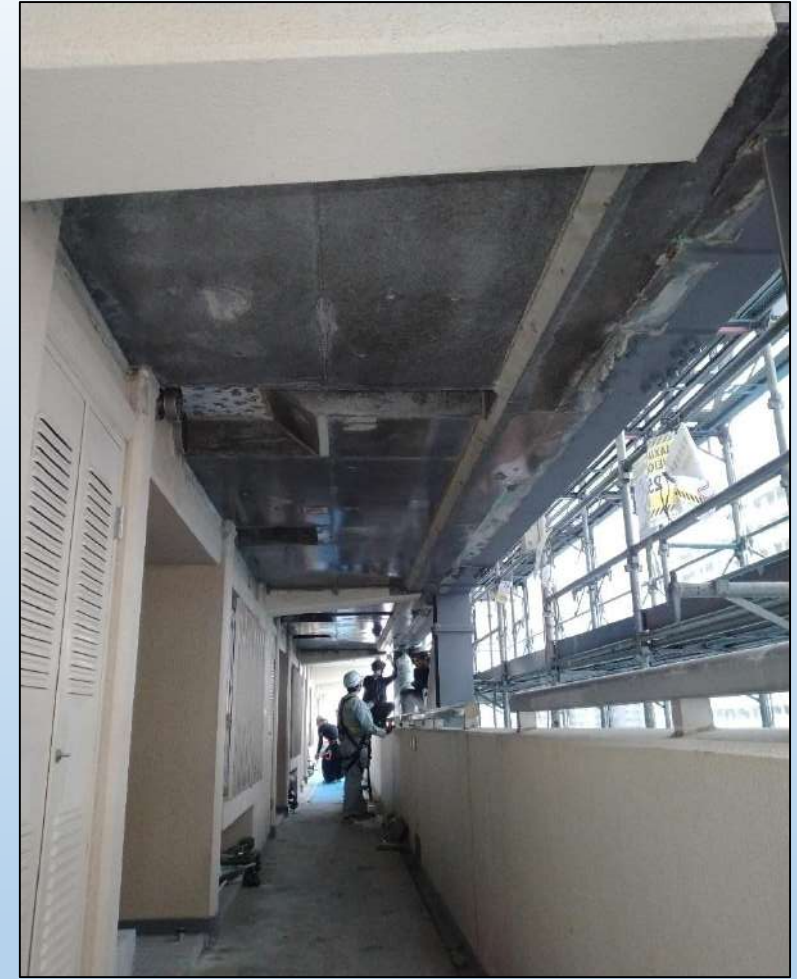
7. 作業手順 ⑦ 型枠脱型

左から①1階新設柱、既存壁から新設柱までの型枠解体状況②1階既存PS壁、新設壁取合型枠解体状況③新設補強床型枠解体完了状況

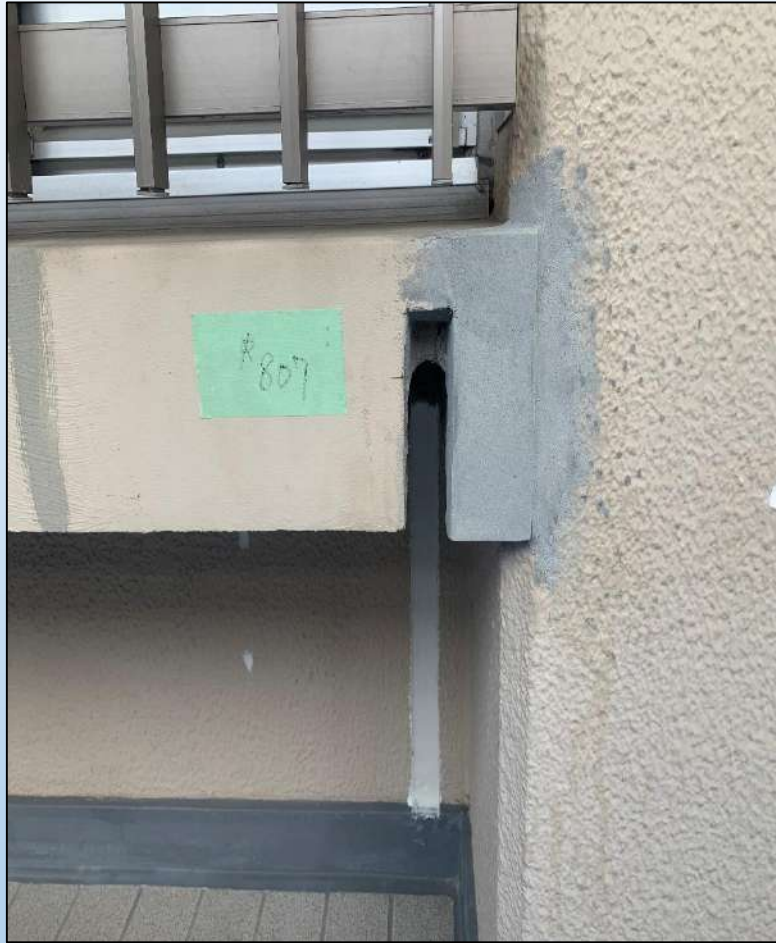
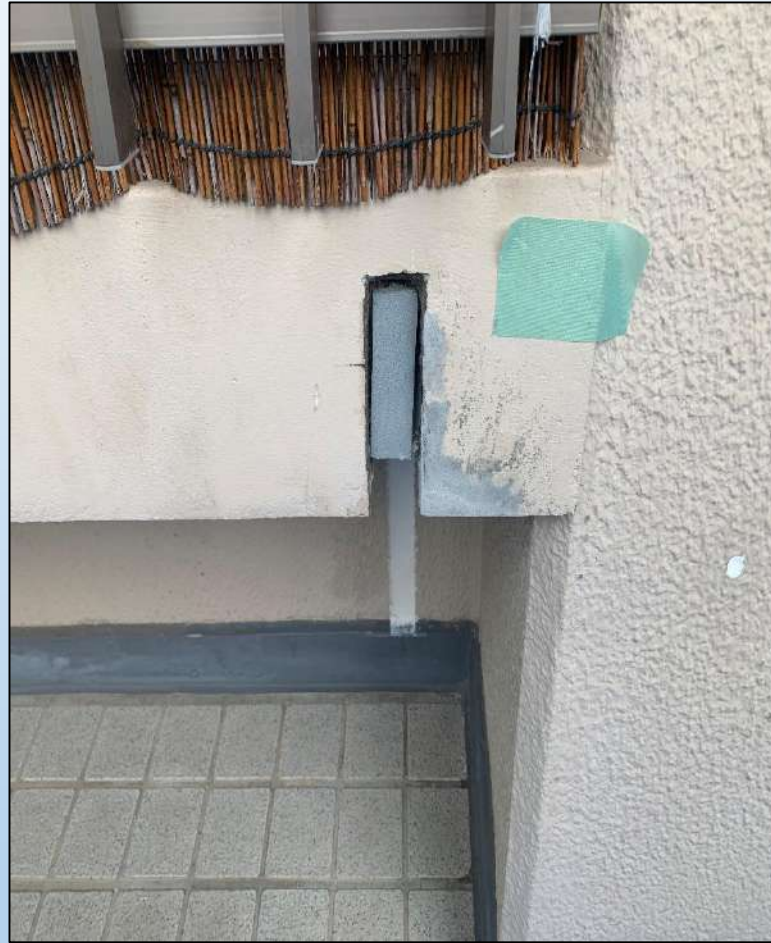
7. 作業手順 ⑧ 構造スリット工事

7階から10階までの窓部分を構造計算により算出された所定の長で専用屈工機により穴を開け、既存鉄筋を切断し、専用の耐火材等充填しシール材を充填し、防水処置を施し塗装仕上げを実施します。

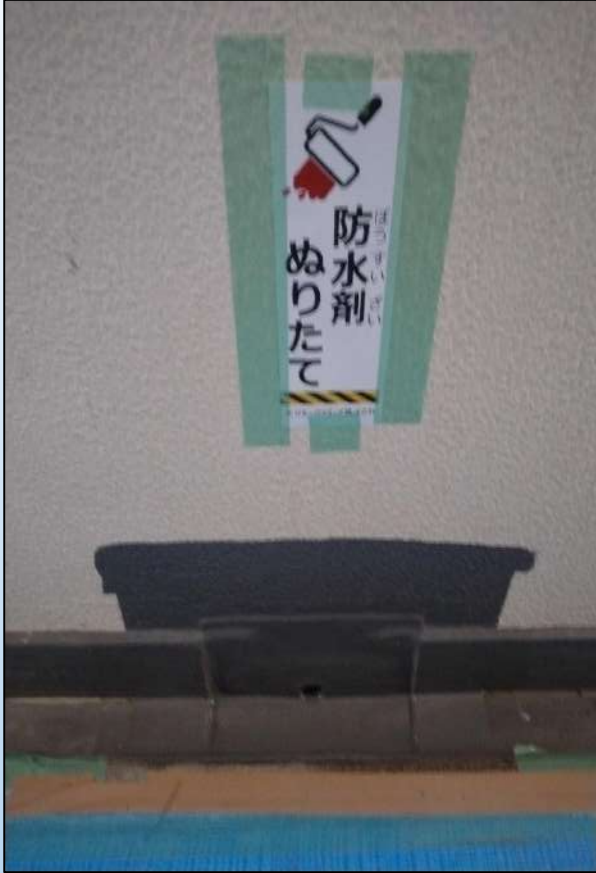
防水工事 新規ドレンウレタン防水

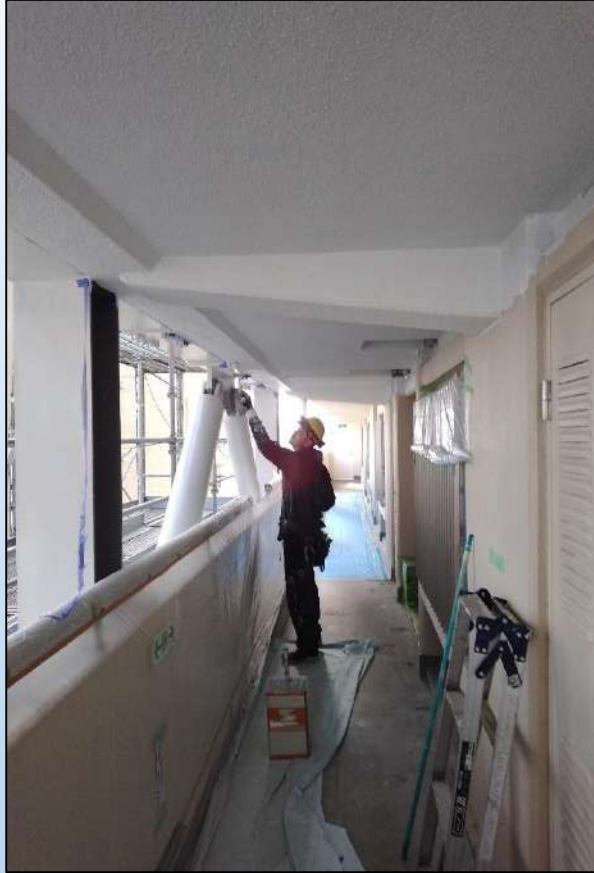
塗装工事 各所仕上げ塗装

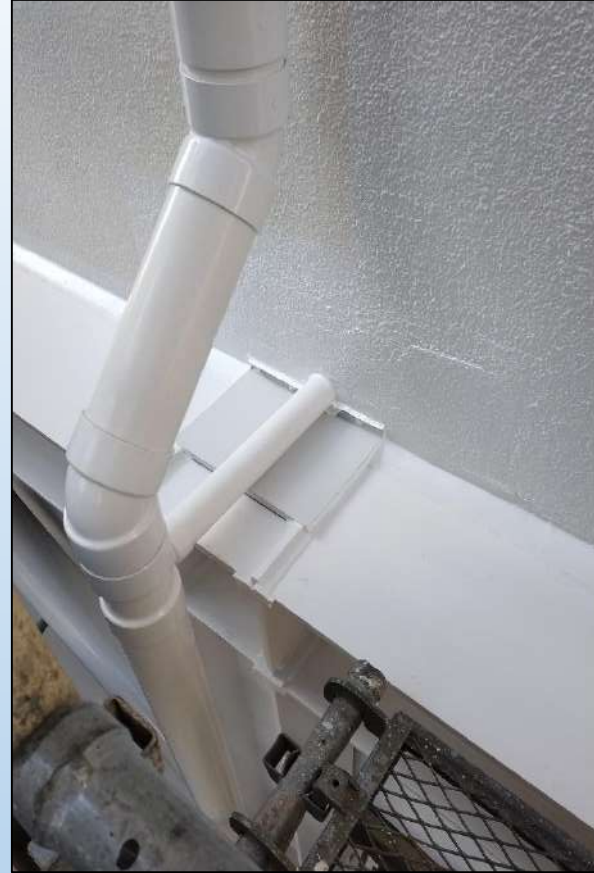
雨水縦樋

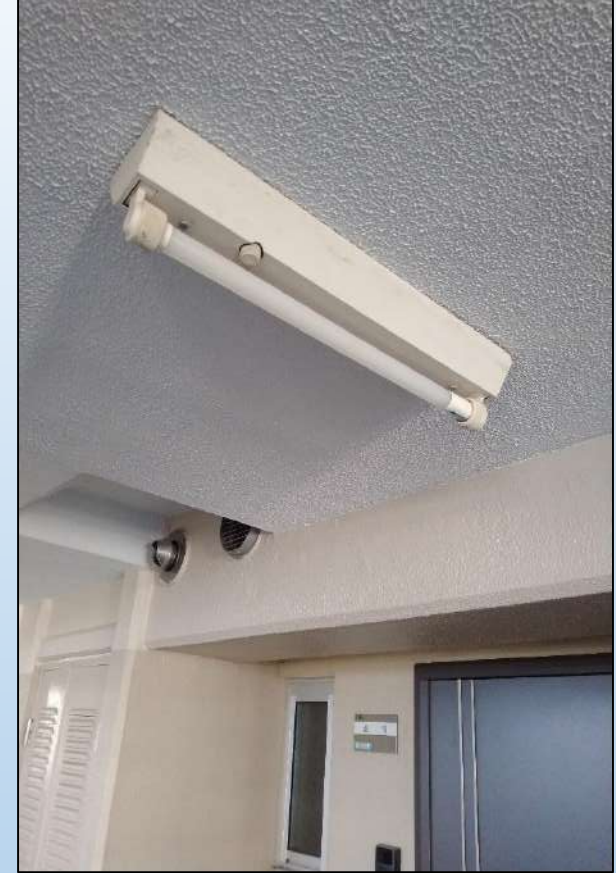
照明器具復旧

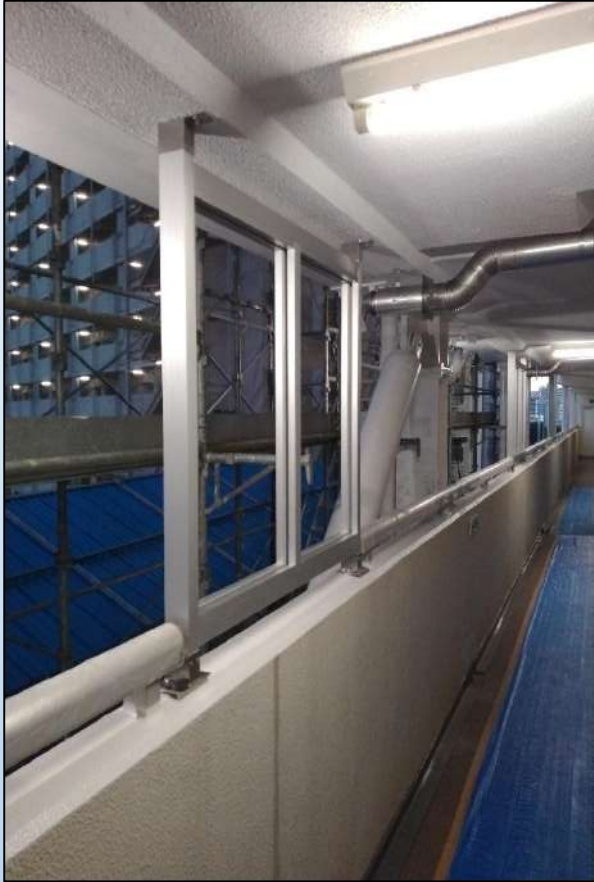
目隠しパネルフレーム復旧

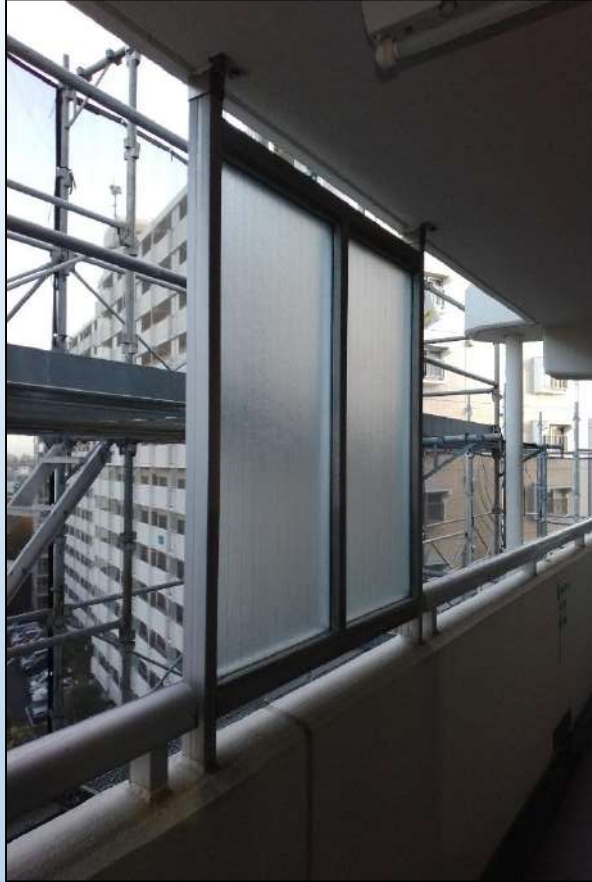
目隠しパネルガラス復旧

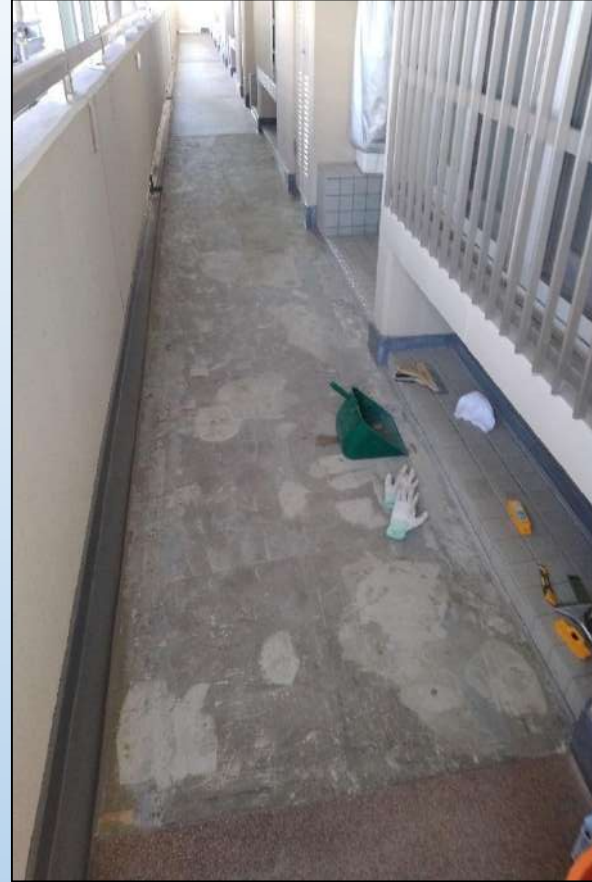
床下地補修

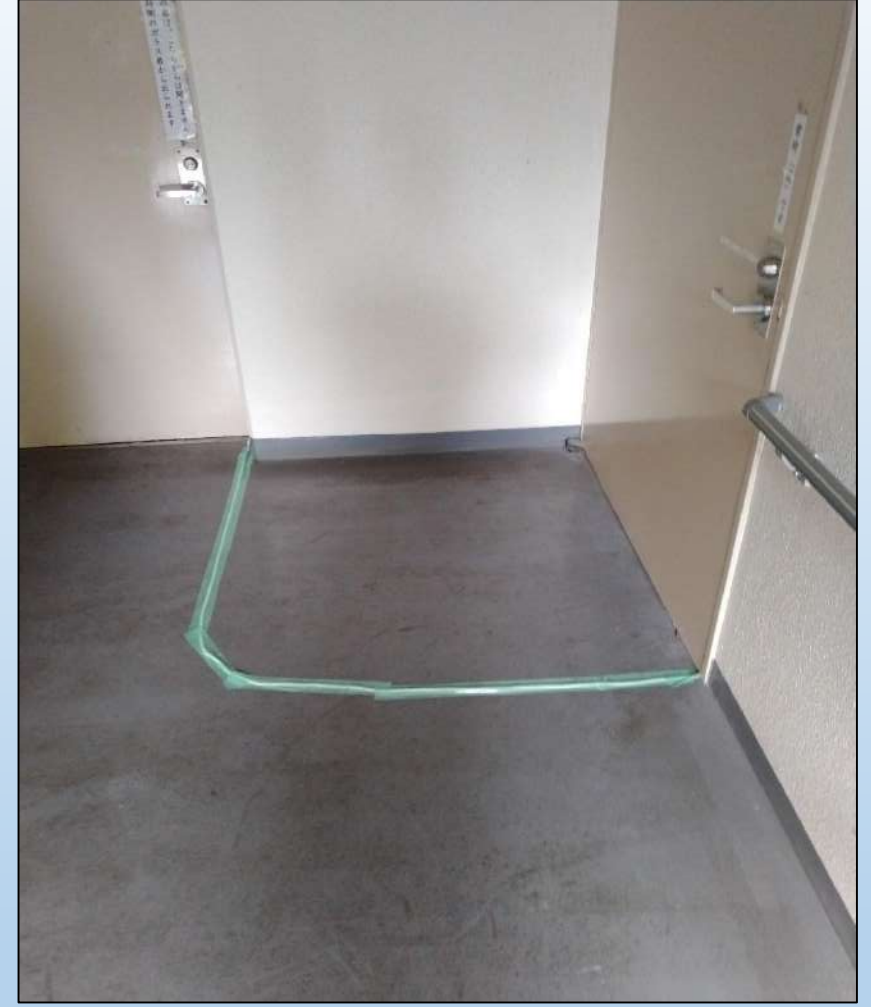
3号棟 開口閉塞耐震補強工事完了後の非常階段に仮設電気を設置
