ビル・マンションの 耐震化読本

改訂第5版

～ビル・マンションオーナーに役立つ耐震改修事例の紹介～

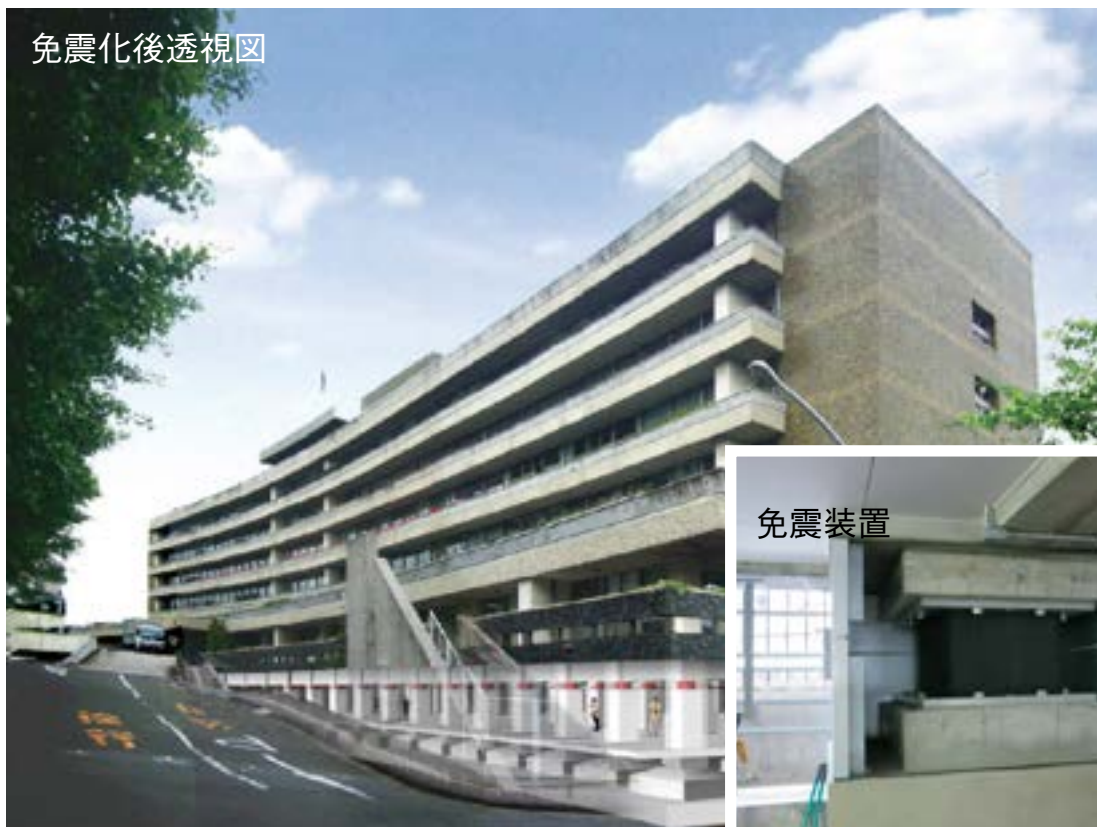
免震化後透視図

地下1階に積層ゴムを配置することでビル機能を低下させずに免震化

設計者のコメント バックヤードである半地下階を免震階とすることで、建物機能を低下させず、合理的に免震化しました。

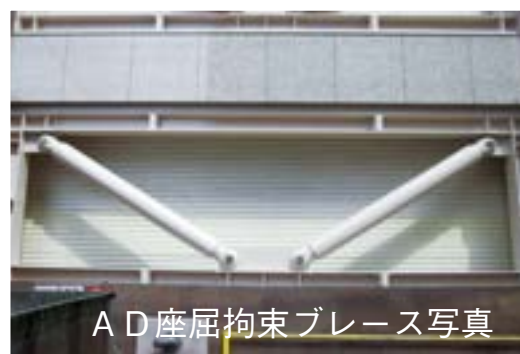
A D座屈拘束ブレース写真

メーカーのコメント AD座屈拘束ブレースは、細い丸形の鋼管で高い耐力を確保できるので、既存のサッシを残して、建物の外部・内部の狭いスペースにブレースを設置できます。また、ターンバックル機構により、ブレース長さを調整(±20mm)しながら、作業員の手でピンを挿入するだけなので、施工時間の短縮が可能な工法です。ダブジョイントは、鉄骨フランジ側に突起部が無いので、意匠性が良く、怪我への危険性を回避できます。

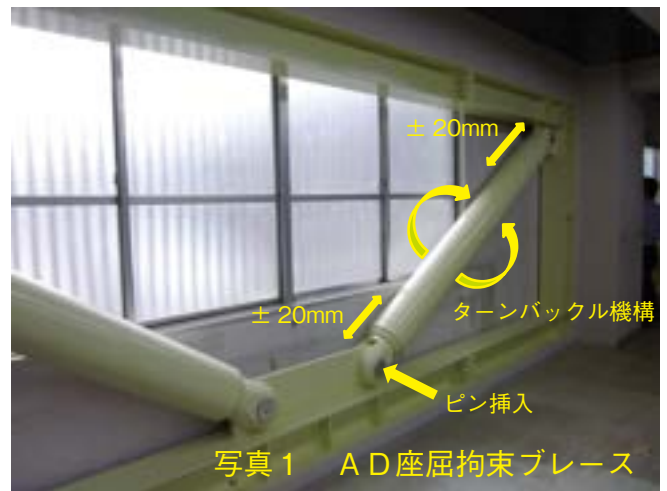
写真1 AD座屈拘束ブレース

クレビスがピン接合型になっており、作業員の手でピンを挿入する簡易な工法です。また、ターンバックル機構により、鋼管のブレース長さを調整(±20mm)できるので施工が大変容易で、施工時間を短縮することができました。(写真1)

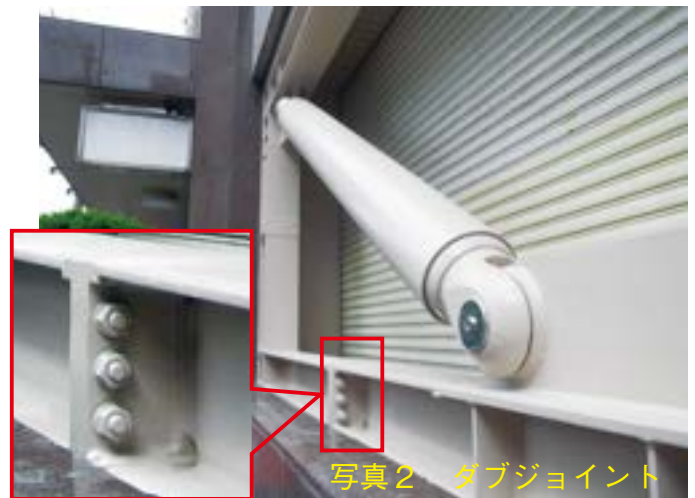
写真2 ダブジョイント

鉄骨周辺枠の接合部に凸型と凹型をした鋳鋼品を用い、それらを嵌合^{かん}して高力ボルトで締め付ける工法です。鉄骨フランジにボルトの頭が露出しないので、突起部分の保護材が不要となり、怪我への危険性を回避できます。(写真2)

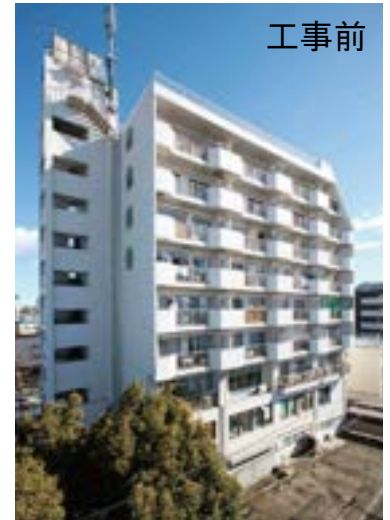
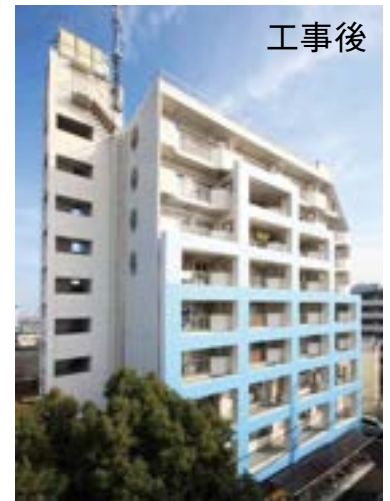
アウトフレーム新設
地震に対して強固にします。

構造スリット新設
地震に対して建物のバランスを良くします。

- ・耐震補強用の外付けRCフレームは、筋かいのない格子状として室内からの眺望を確保するとともに、外観デザインも一新しました。
- ・外付け補強であるため、建物内部の工事を最小限に減らすことができ、居住者等が居ながらの施工が可能となりました。

- ・外付けRCフレーム新設により、地震に対して建物を強固にするとともに、適切な箇所へ構造スリットを新設することで、地震に対する建物のバランスを向上させる方法も併用し、耐震性が総合的に高まるよう計画しました。

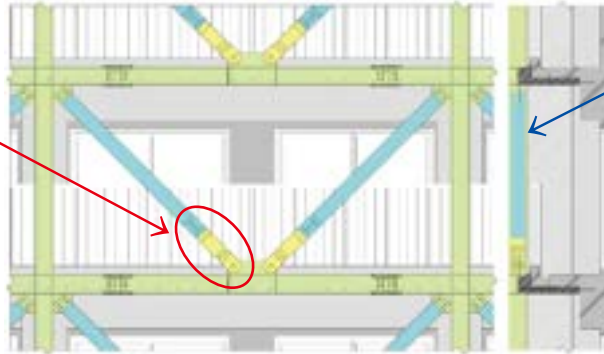
摩擦ダンパーが大地震時の揺れを低減

制震ブレースをバルコニー先端に設置。屋内工事回避

金属同士の締付による摩擦力で地震エネルギーを熱エネルギーに変換。繰返しの地震にも性能発揮

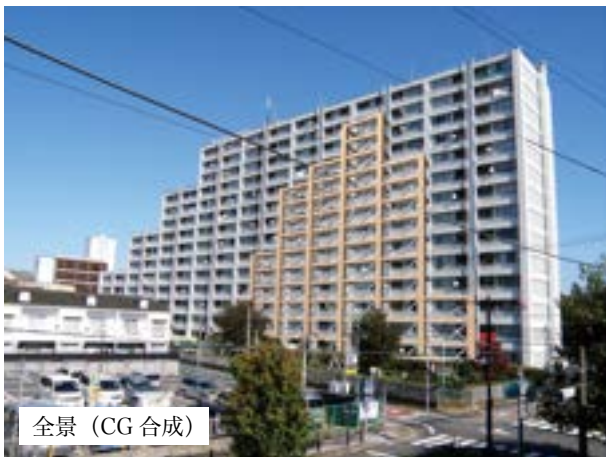
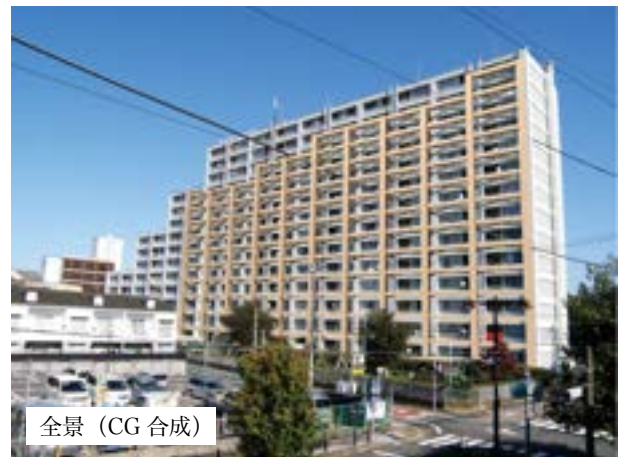
Plan-A ブレース付き補強 75 構面
 想定工事費：約 3 億 5 千万（設備・仮設費別）

Plan-B ブレース無しアウトフレーム 150 構面
 想定工事費：約 4 億 5 千万（設備・仮設費別）

- ・耐震改修計画段階で二つの案を示し、数回の住民説明会を経て住民投票を実施、費用がかかっても一部の住民の負担になるブレース付き補強は辞めようという結論になる。

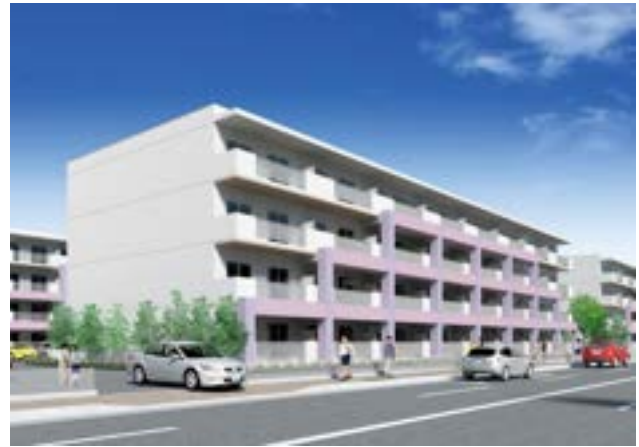
■ MaSTER FRAME 構法の特長

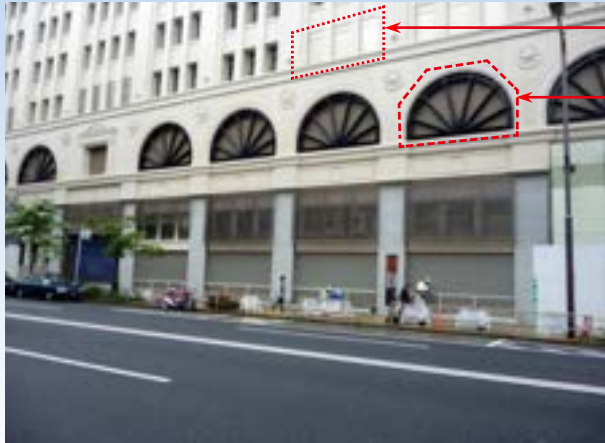
改修後外観

■建物外周には敷地的な余裕がないため耐震要素を極力ユニット化し、夜間での搬入・取付けとしました。

鋼板耐震壁
車輪型ブレース
